**INPE- 15658-NTC/378**

**CICLONE EXTRATROPICAL OCORRIDO EM MAIO  
DE 2008 (SC E RS): GÊNESE, EVOLUÇÃO E AVALIAÇÃO DAS  
CONSEQUENTES INUNDAÇÕES COM O AUXÍLIO DE  
GEOTECNOLOGIAS**

**INPE  
São José dos Campos  
2009**

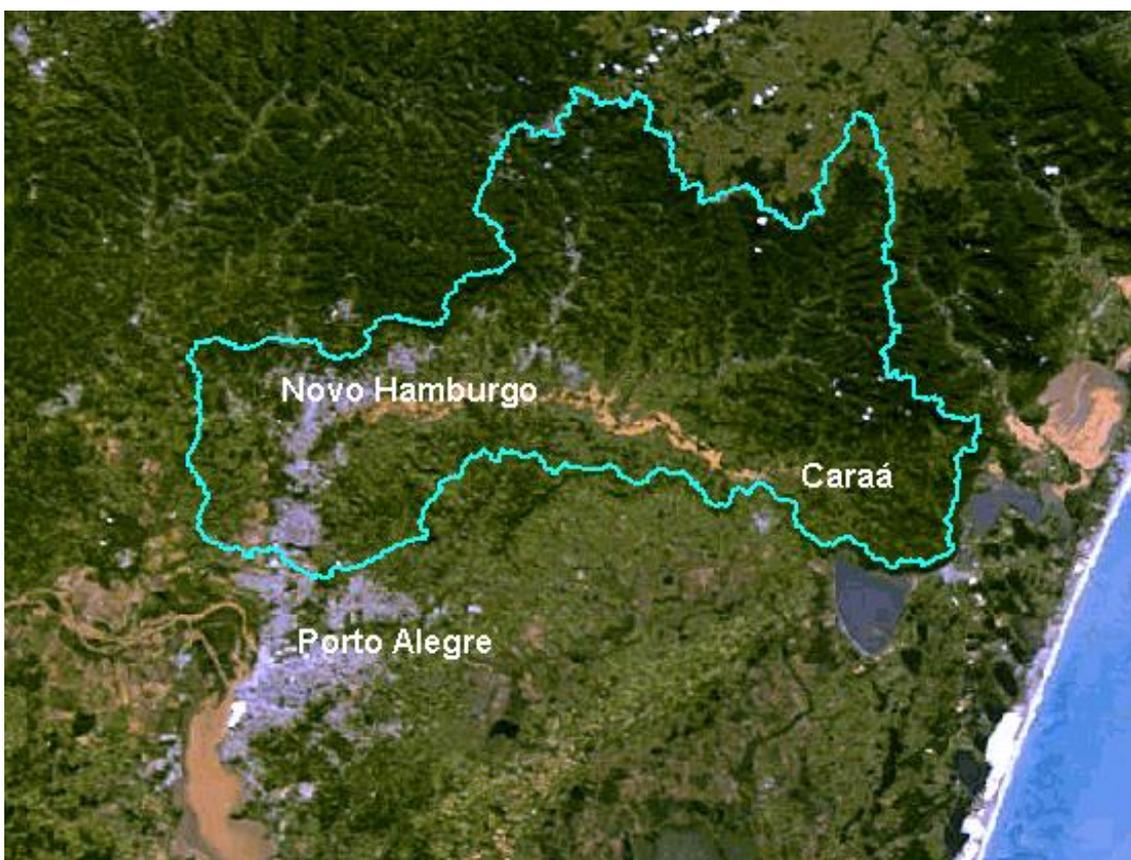
Figura 3.2 - Recorte da imagem MODIS/TERRA (bandas 1, 4, 3), de 06 de maio de 2008, onde aparece em destaque o limite da bacia hidrográfica do rio dos Sinos.

Posteriormente, devido ao fato do rio dos Sinos, no estado do Rio Grande do Sul, ter provocado uma grande inundação em vários municípios de sua bacia hidrográfica – Novo Hamburgo, São Leopoldo, Carará, Osório, Santo Antônio da Patrulha e Campo Bom, foi dada maior ênfase a esta área neste estudo (Figura 3.2).

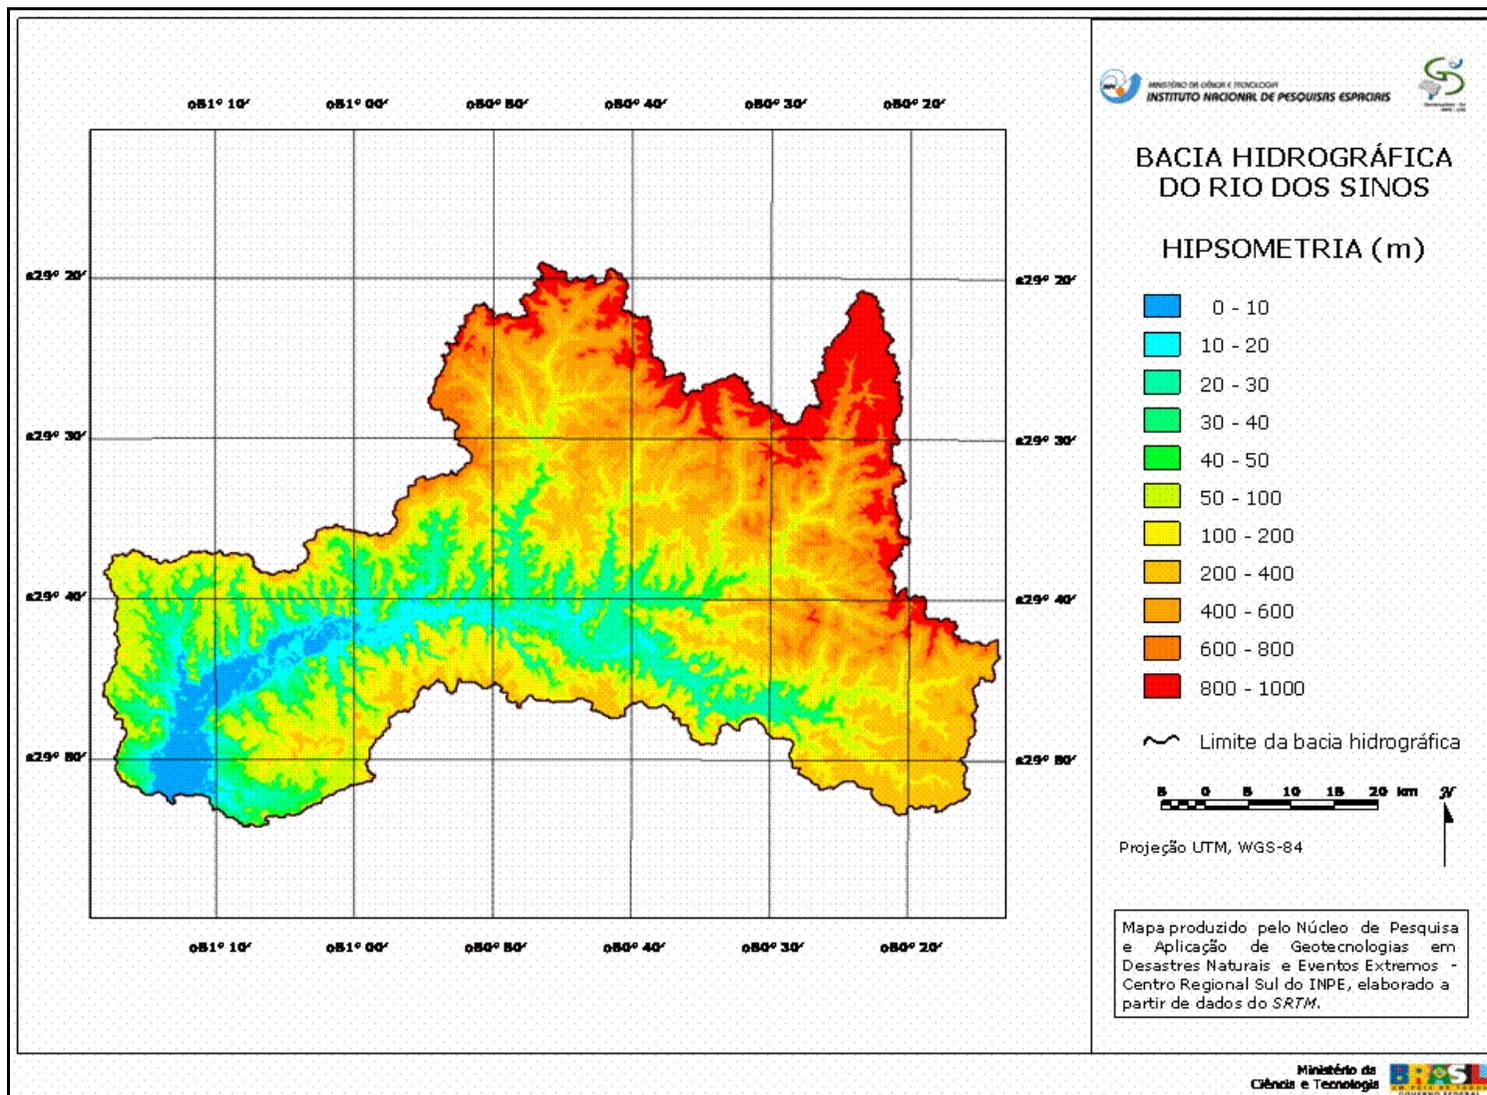
Figura 3.4 - Mapa hipsométrico da bacia hidrográfica do rio dos Sinos gerado a partir do mosaico *SRTM*.

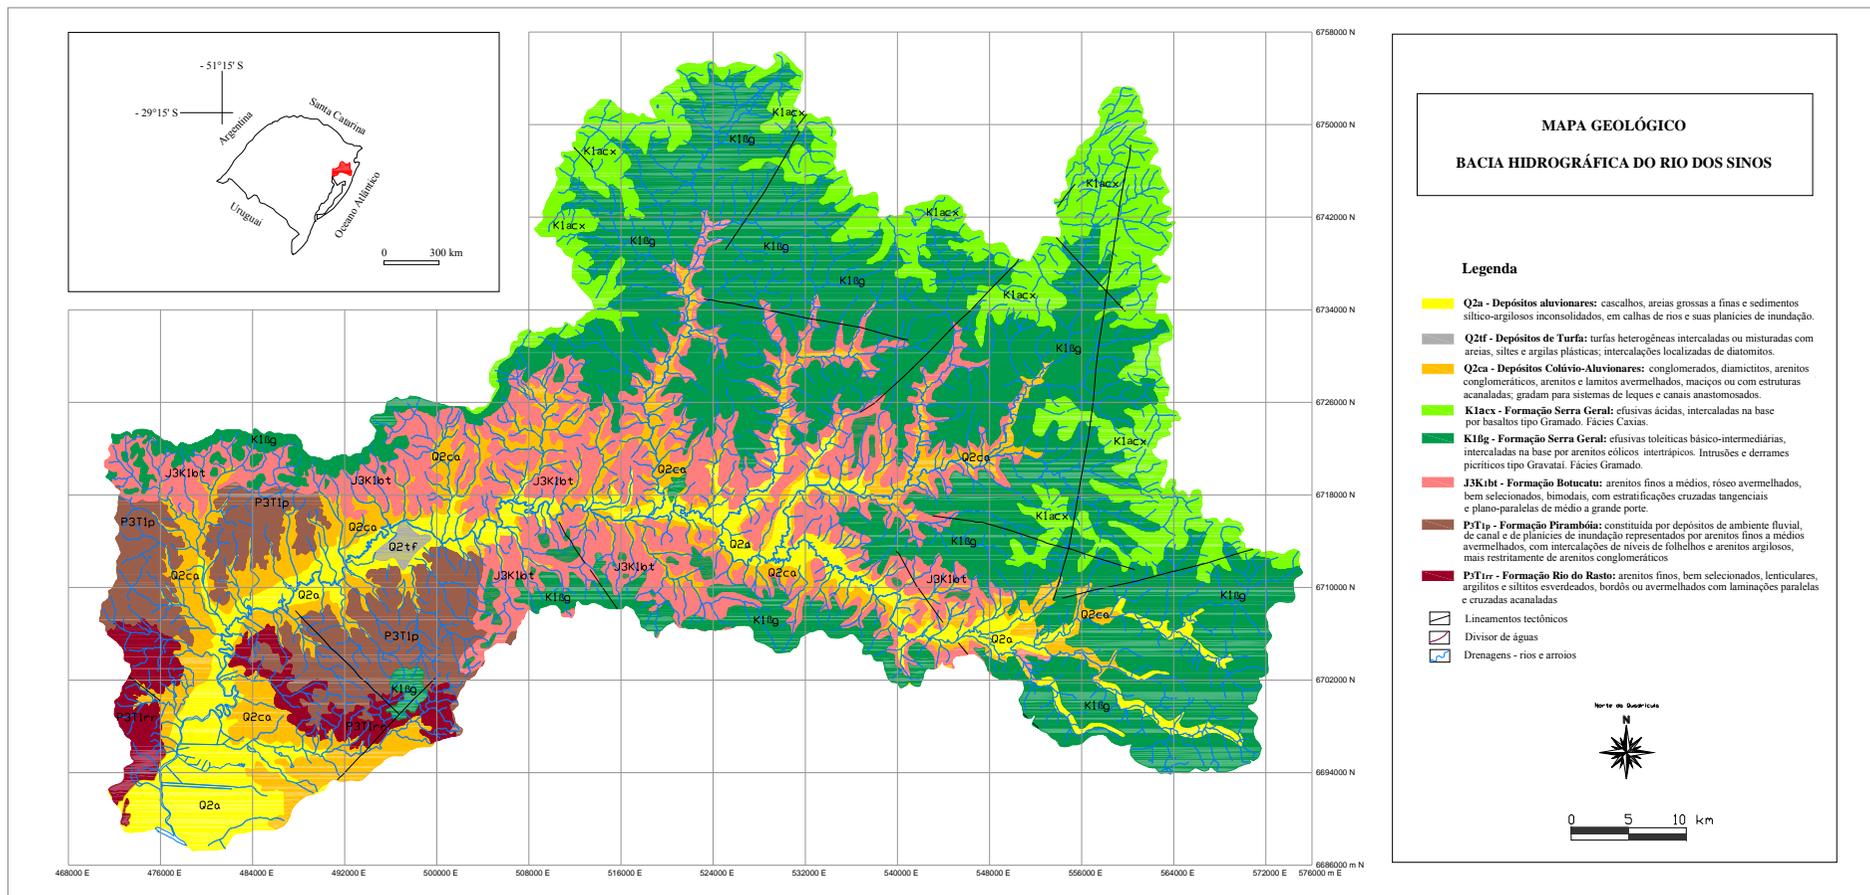
Figura 3.6 - Mapa Geológico da bacia hidrográfica do rio dos Sinos.  
 Fonte: Hansen (2007), adaptado de Caldaso et al. (2000).

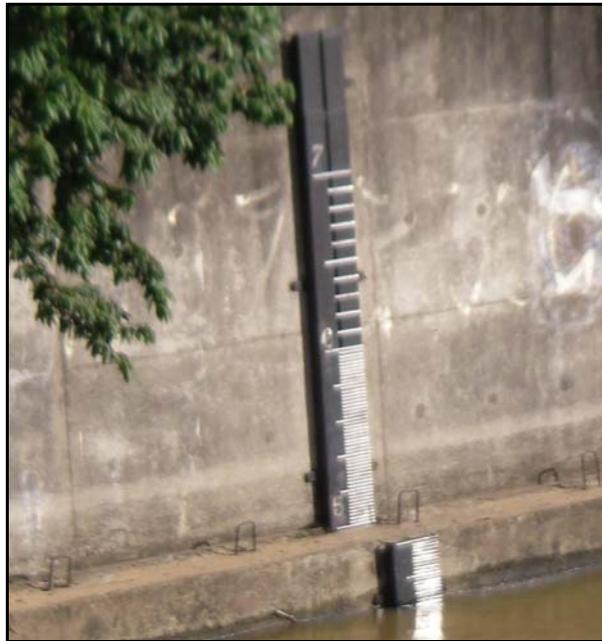
Figura 4.1- Fotografia de detalhe da régua limnimétrica instalada no dique da Av Duque de Caxias, junto a Estação Rodoviária de São Leopoldo, RS.

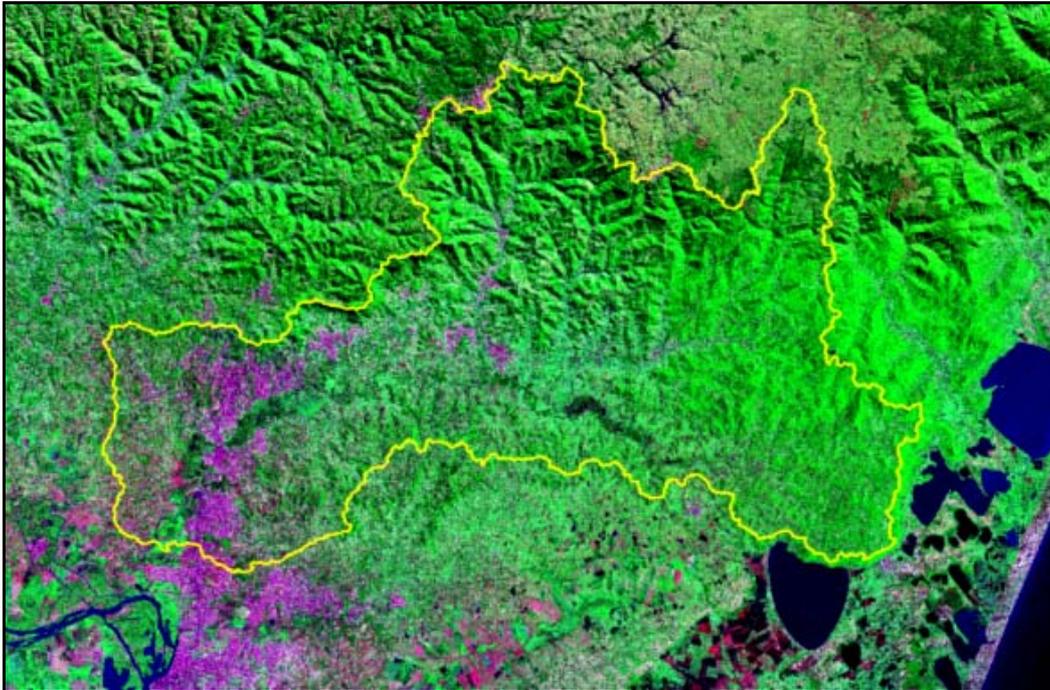
Figura 5.3 - Mosaico ortorretificado de imagens ETM/LANDSAT GeoCover 2000 com o limite da bacia hidrográfica do rio dos Sinos, em amarelo.

Para o registro das imagens *CCD/CBERS 2B* referentes ao Projeto rio dos Sinos, pré-evento e pós-evento, bandas 1, 2, 3 e 4, foi utilizado como referência, o mosaico ortorretificado de imagens *ETM/LANDSAT GeoCover 2000* (Figura 5.3).

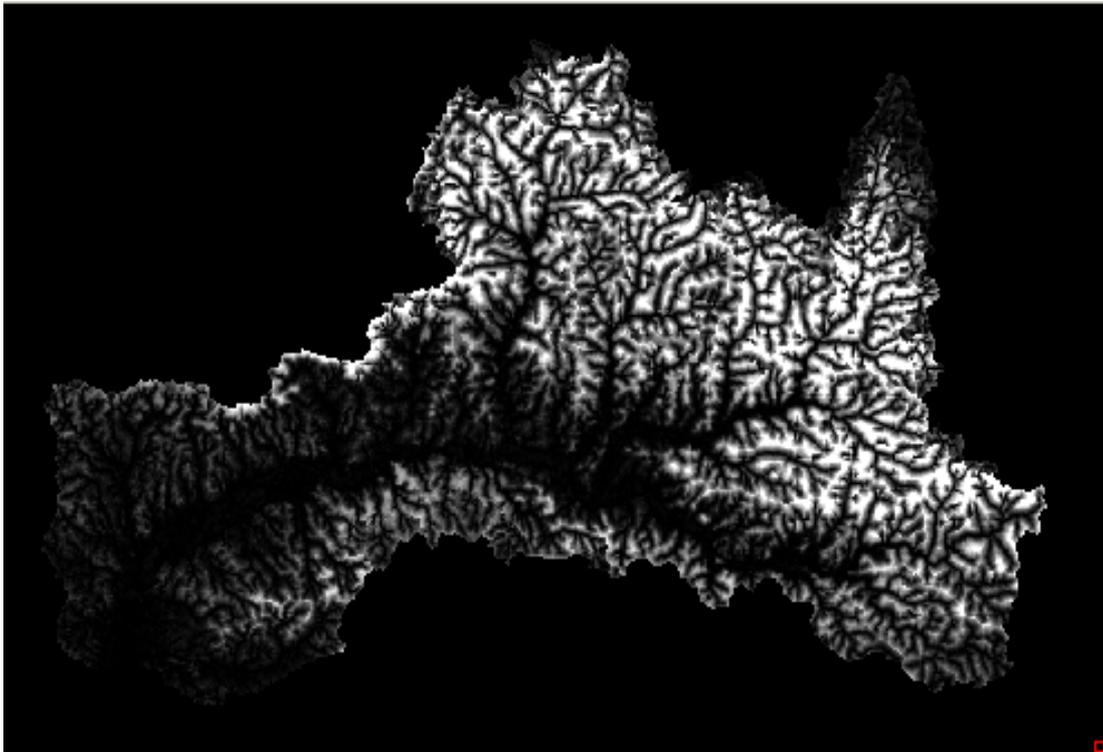
Figura 5.10 - Rede de drenagem bacia hidrográfica do rio dos Sinos, extraída das imagens *SRTM*, com a utilização do programa *HAND*, com 20 m de resolução.

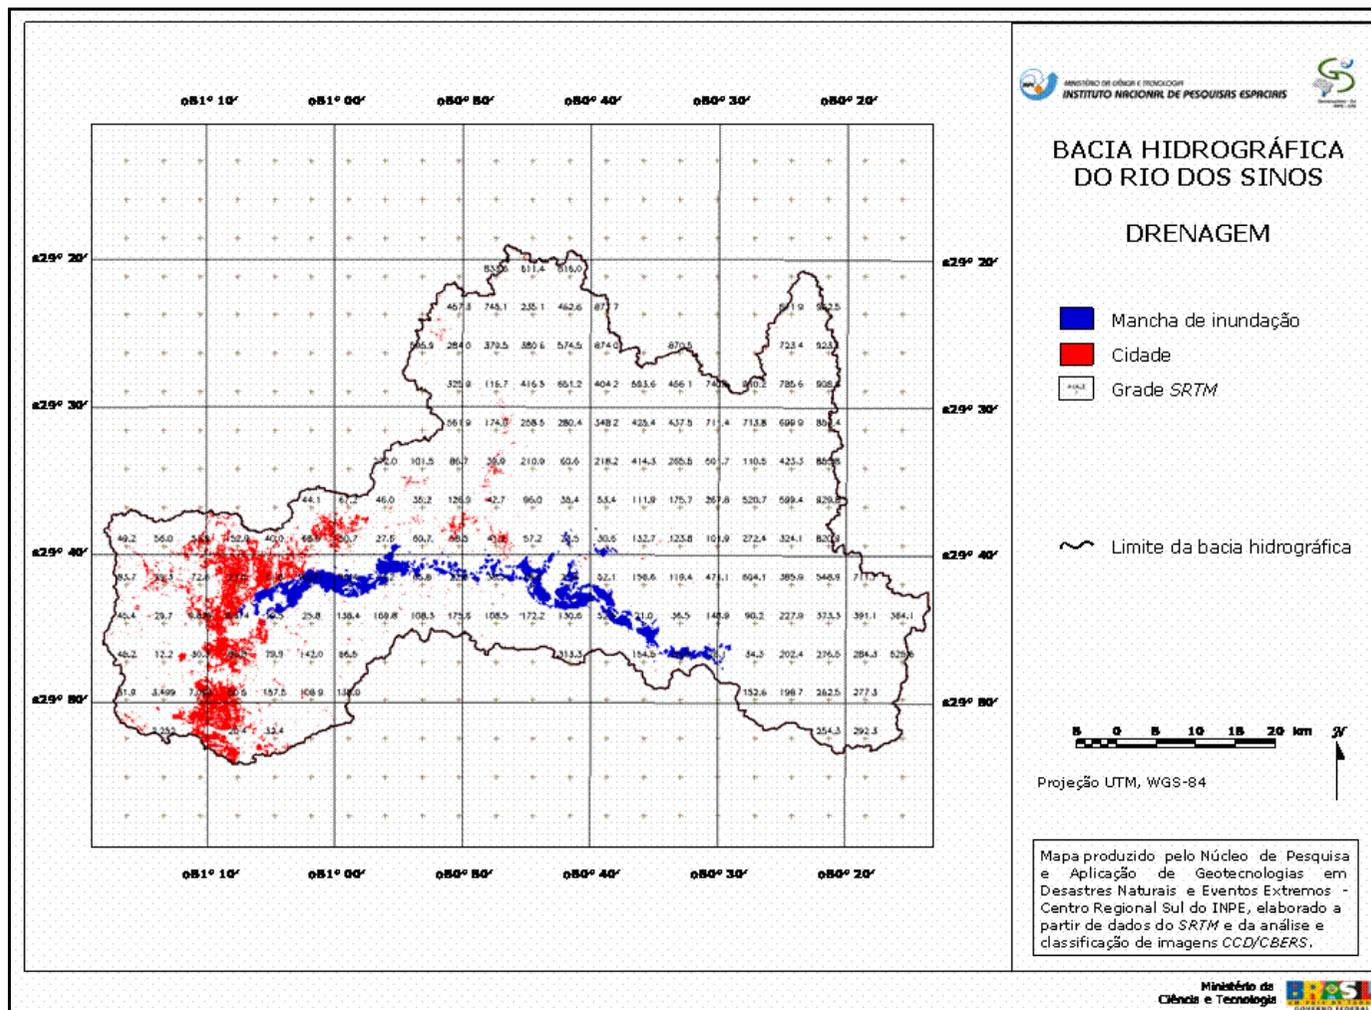
Figura 5.11 - Bacia hidrográfica do rio dos Sinos, com grade SRTM as cotas altimétricas, a mancha de inundação, em azul e as áreas urbanas, em vermelho.

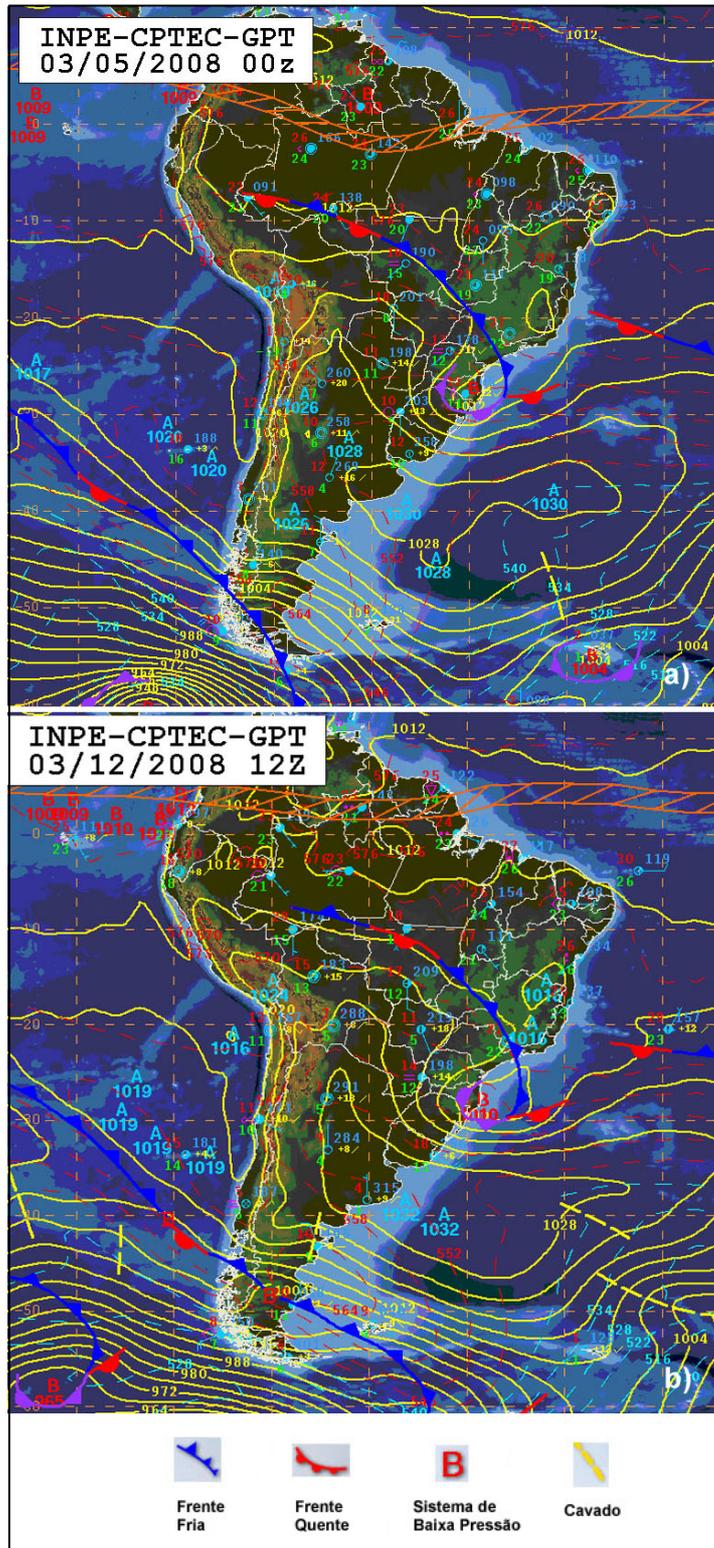
Figuras 6.5 - Carta sinótica do dia 03 de maio às 00z (a); e 12z (b).

Na Figura 6.5a observa-se que no dia 03 de maio, às 00z, a região de baixa pressão já havia se deslocando em direção a faixa leste de Santa Catarina e nordeste do Rio Grande do Sul, sendo estas duas regiões as que sofreram os maiores danos. A atuação deste sistema causou e continuaria causando condição adversa de tempo nestas regiões, onde foram registrados ventos intensos ocasionando transtornos e prejuízos. Na carta sinótica das 12z (Figura 6.5b), pode-se observar que a área de baixa pressão estava no litoral de Santa Catarina deslocando-se gradativamente em direção ao oceano Atlântico, diminuindo assim a sua influência sobre o tempo nos dois estados do extremo Sul do Brasil.

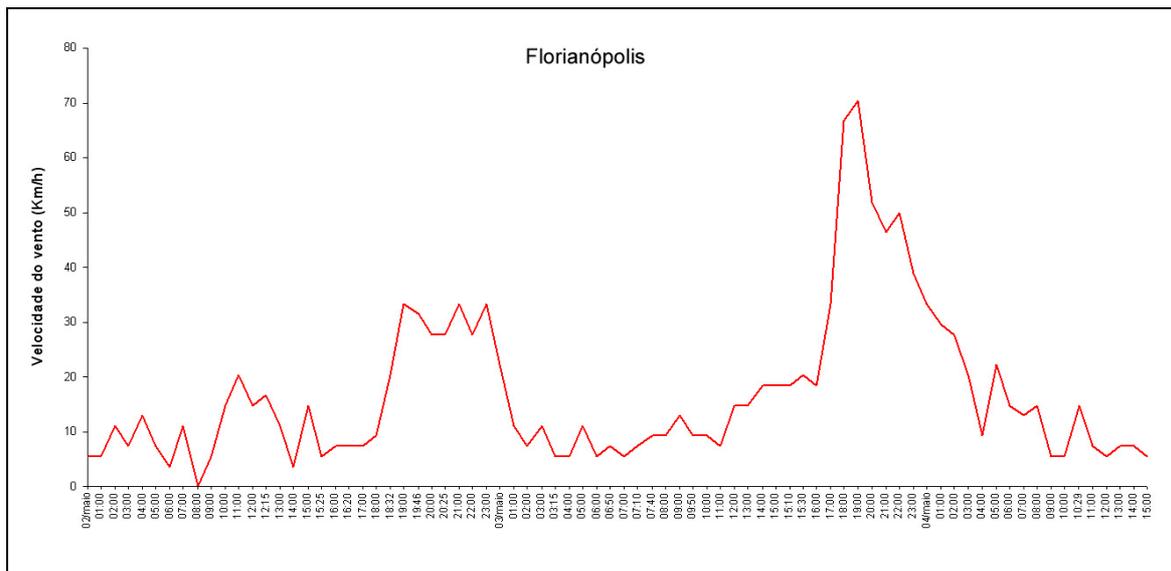
Figura 6.17 - Vento registrado no aeroporto de Florianópolis, nos dias 02, 03, 04 de maio de 2008.

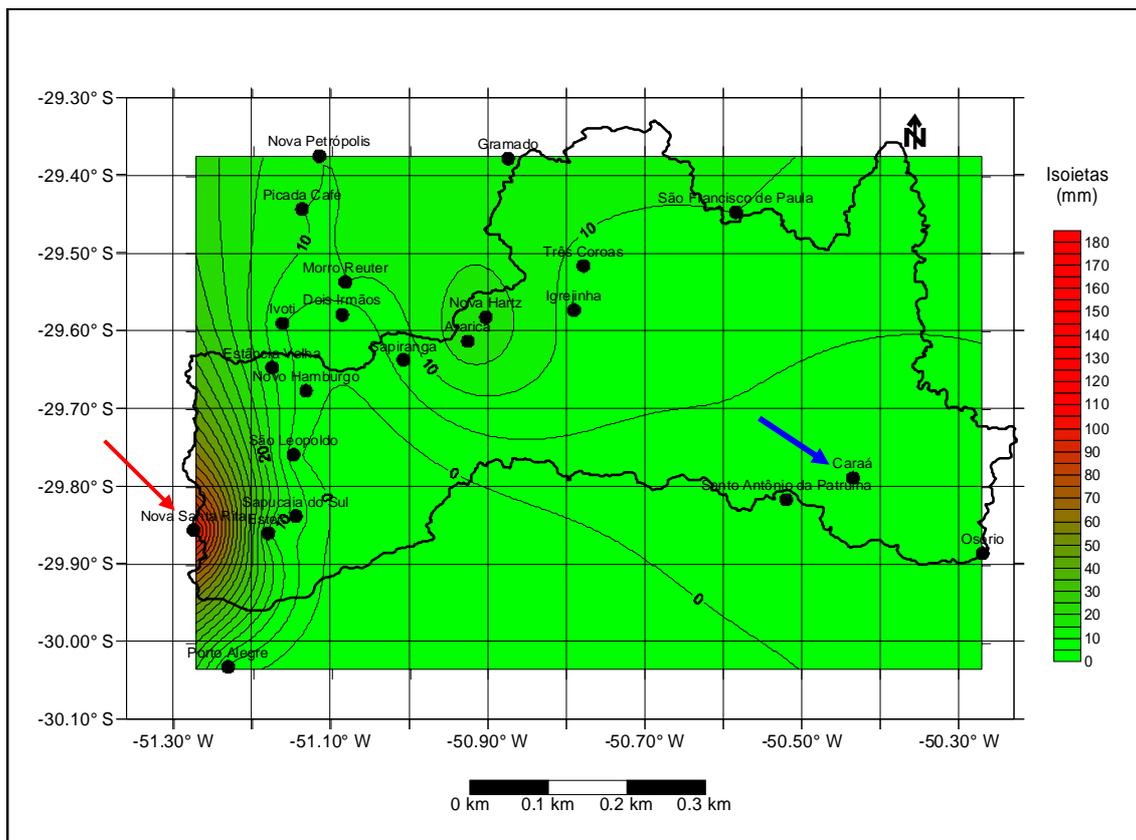
Figura 6.28- Mapa de isoietas da bacia hidrográfica do rio dos Sinos, do dia 02 de maio de 2008.

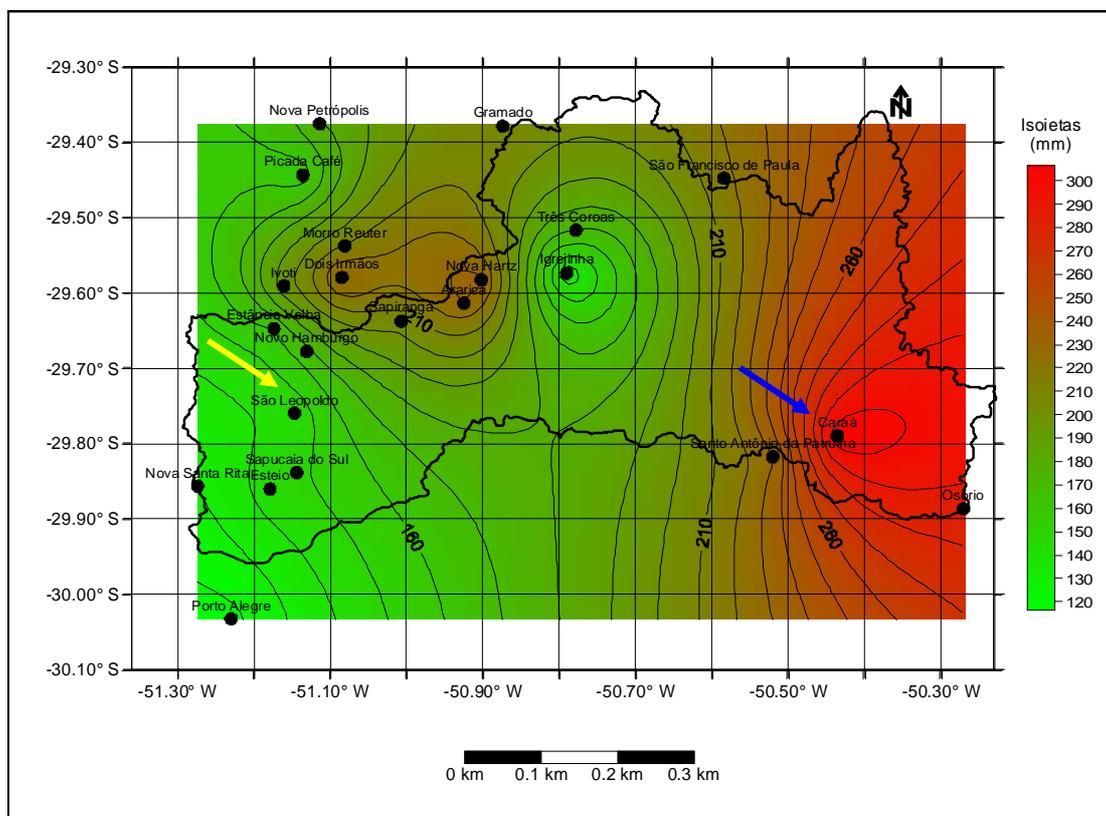
Figura 6.33 - Mapa de isoietas com o somatório das precipitações ocorridas na bacia do rio dos sinos no período de 02 a 06 de maio de 2008.

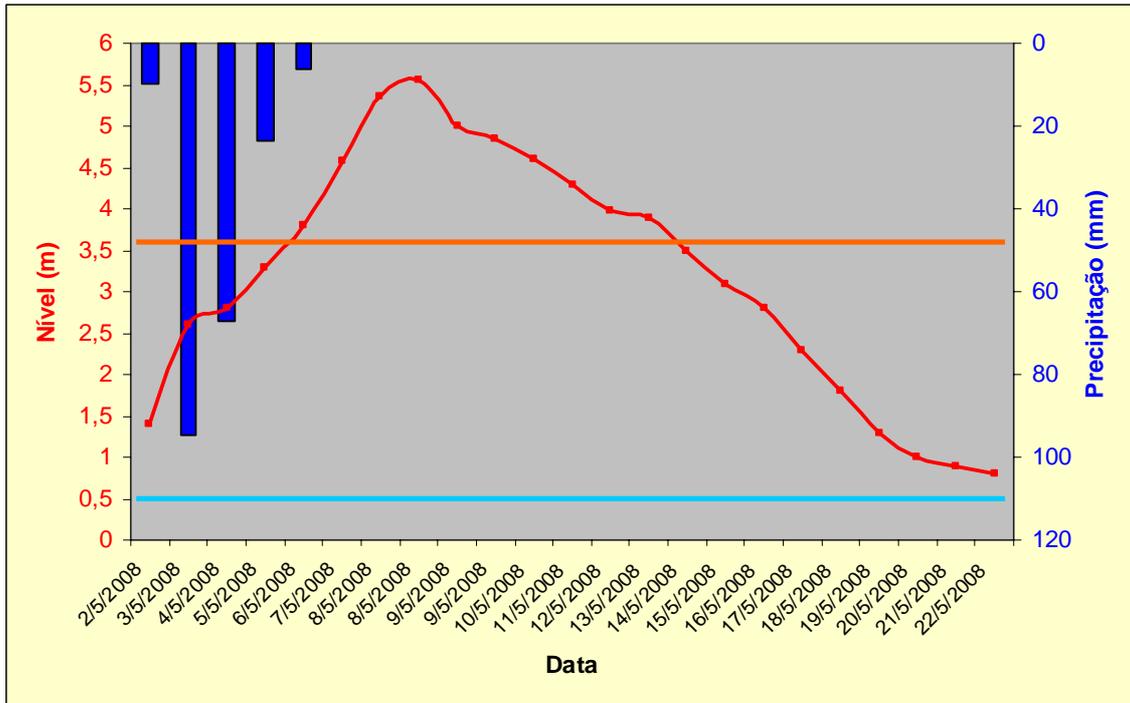
Figura 6.34 - Hietograma e hidrograma da bacia contribuinte do rio dos Sinos, na altura da cidade de São Leopoldo. Linha horizontal azul claro cessa bombeamento para abastecimento público (estagem) e linha horizontal laranja representa o nível de alerta de cheia (inundação).

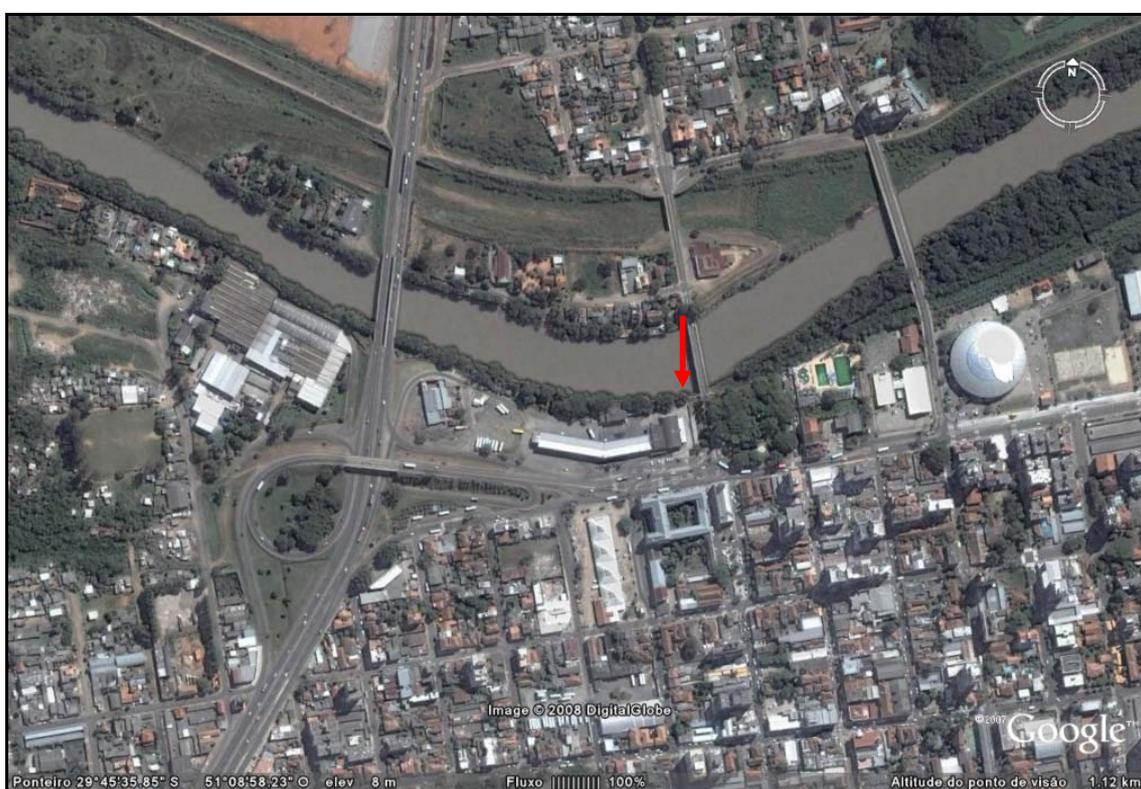
Figura 6.35 - Localização da régua limnimétrica junto a ponte 25 de Julho, na Av. Duque de Caxias, próximo a Estação Rodoviária da cidade de São Leopoldo, RS. Coordenadas Geográficas:  $29^{\circ}45'35,48''\text{S}$  e  $51^{\circ}8'54,22''\text{O}$ . Datum: WGS84.

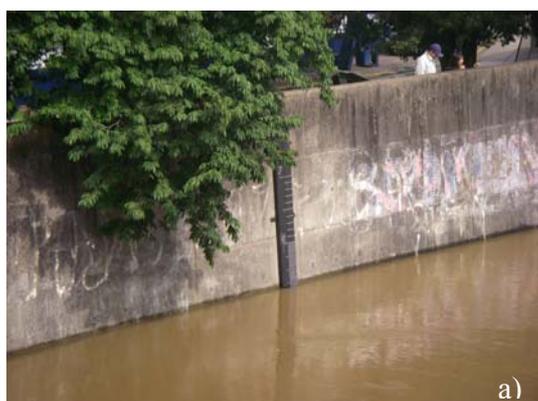
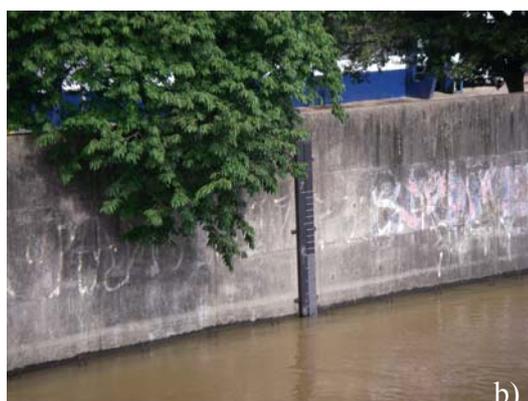
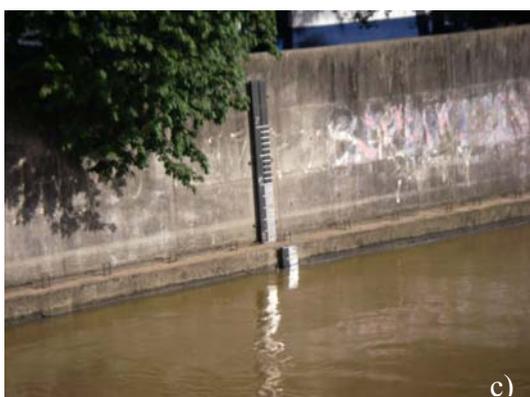
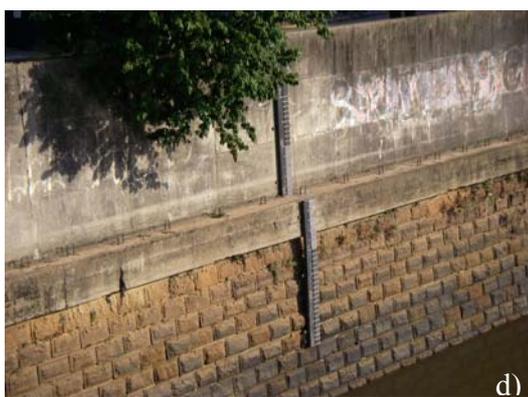
a) 08/05/2008 -13h34min. Nível: 5,55 m.

b) 09/05/2008 - 13h36min. Nível: 4,84 m.

c) 10/05/2008 -16h31min. Nível: 4,61 m.

d) 22/05/2008 - 16h29min, Nível: 0,80 m.

Figuras 6.36 - Nível d'água do rio dos Sinos na régua limnimétrica localizada na ponte 25 de Julho, São Leopoldo, RS.

A Figura 6.36 apresenta os níveis da água na régua limnimétrica nos dias de inundação e pós-inundação. As fotografias coletadas na régua limnimétrica durante e após a inundação no rio dos Sinos, permitem visualizar a dinâmica do evento. Conforme observado no

hidrograma, o pico de inundação ocorreu no dia 08 de maio (Figura 6.36a), e começou a deplecionar no dia 09 de maio (Figura 6.36b). No dia 10 de maio (Figura 6.36c) continuava baixando o nível d'água e no dia 22 de maio (Figura 6.36d), nota-se que o nível já havia baixado 0,70 m do pré-evento.

As fotografias da régua limnimétrica foram coletadas na margem esquerda do rio dos Sinos, a jusante da ponte 25 de Julho, ilustrando a dinâmica da inundação na cidade de São Leopoldo. As Figuras 6.37 e 6.38 apresentam a localização onde as fotografias foram obtidas e ilustram a dinâmica da inundação neste local.

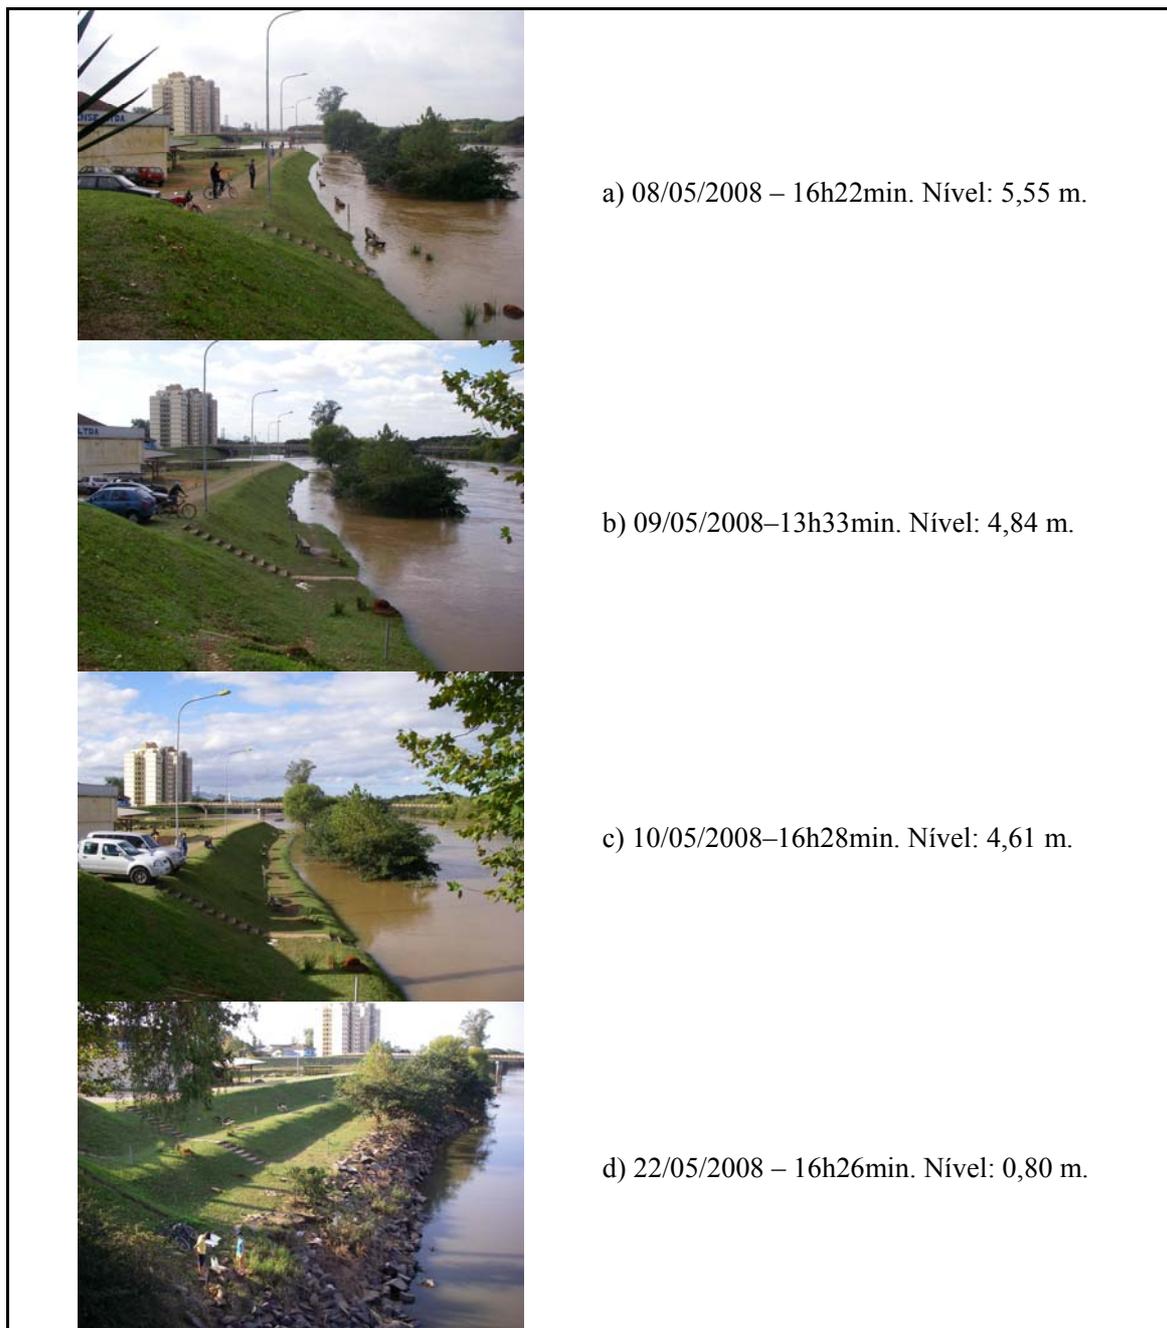
Figura 6.38 - Ponto de coleta das fotografias na margem direita do rio dos Sinos, situado a montante da ponte 25 de julho, ao longo e após o evento.  
Foto: Hansen (2008)

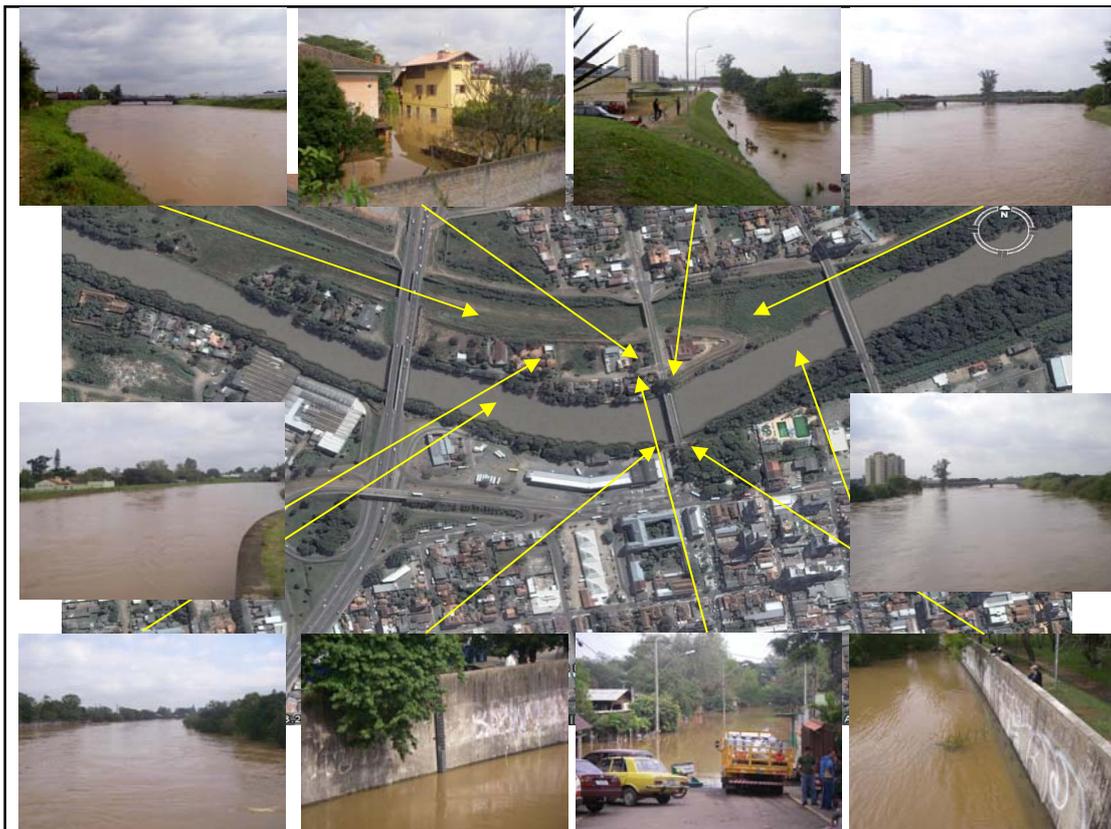
Figura 6.39 - Fotomontagem das áreas inundadas próximos ao rio dos Sinos, na cidade de São Leopoldo, no período do pico da onda de cheia, no dia 08 de maio de 2008, 16h22min. Nível: 5,55 m.  
Foto: Hansen (2008)

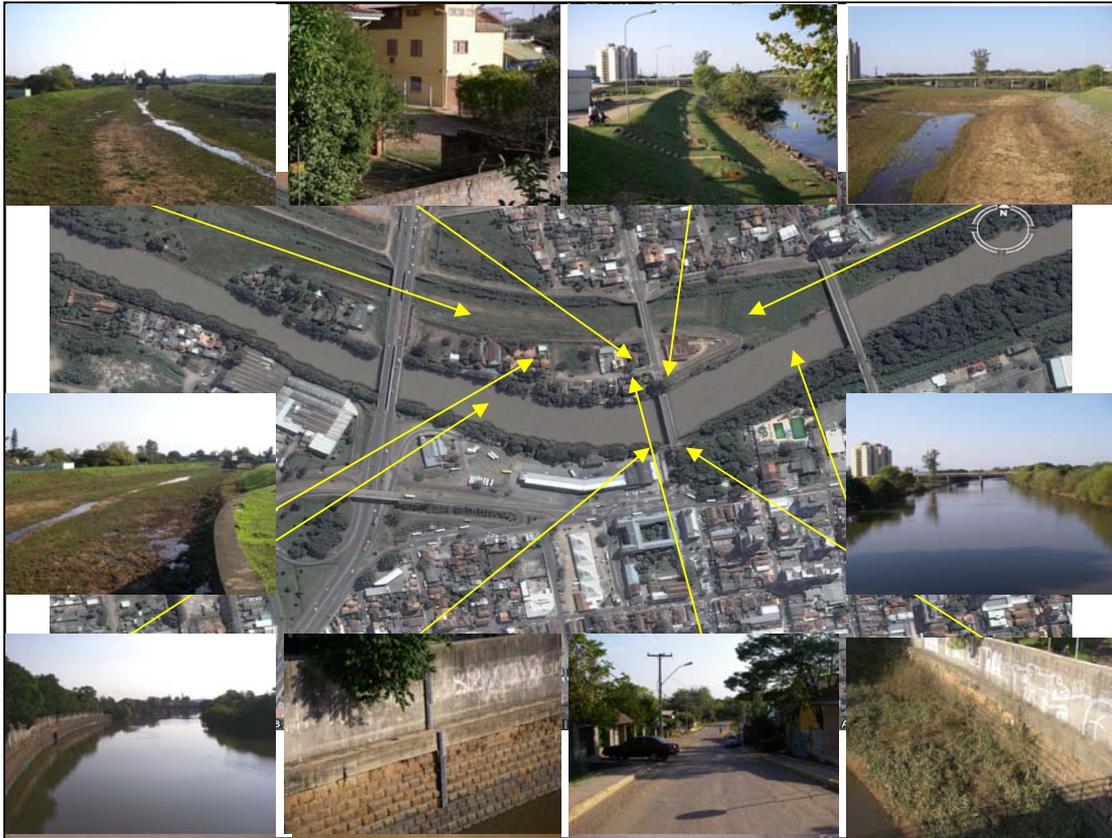
Figura 6.40 - Fotomontagem ilustrando o nível da água baixo do rio dos Sinos, na cidade de São Leopoldo, após a inundação, no dia 22 de maio de 2008, 16h29min. Nível máximo: 0,80 m.

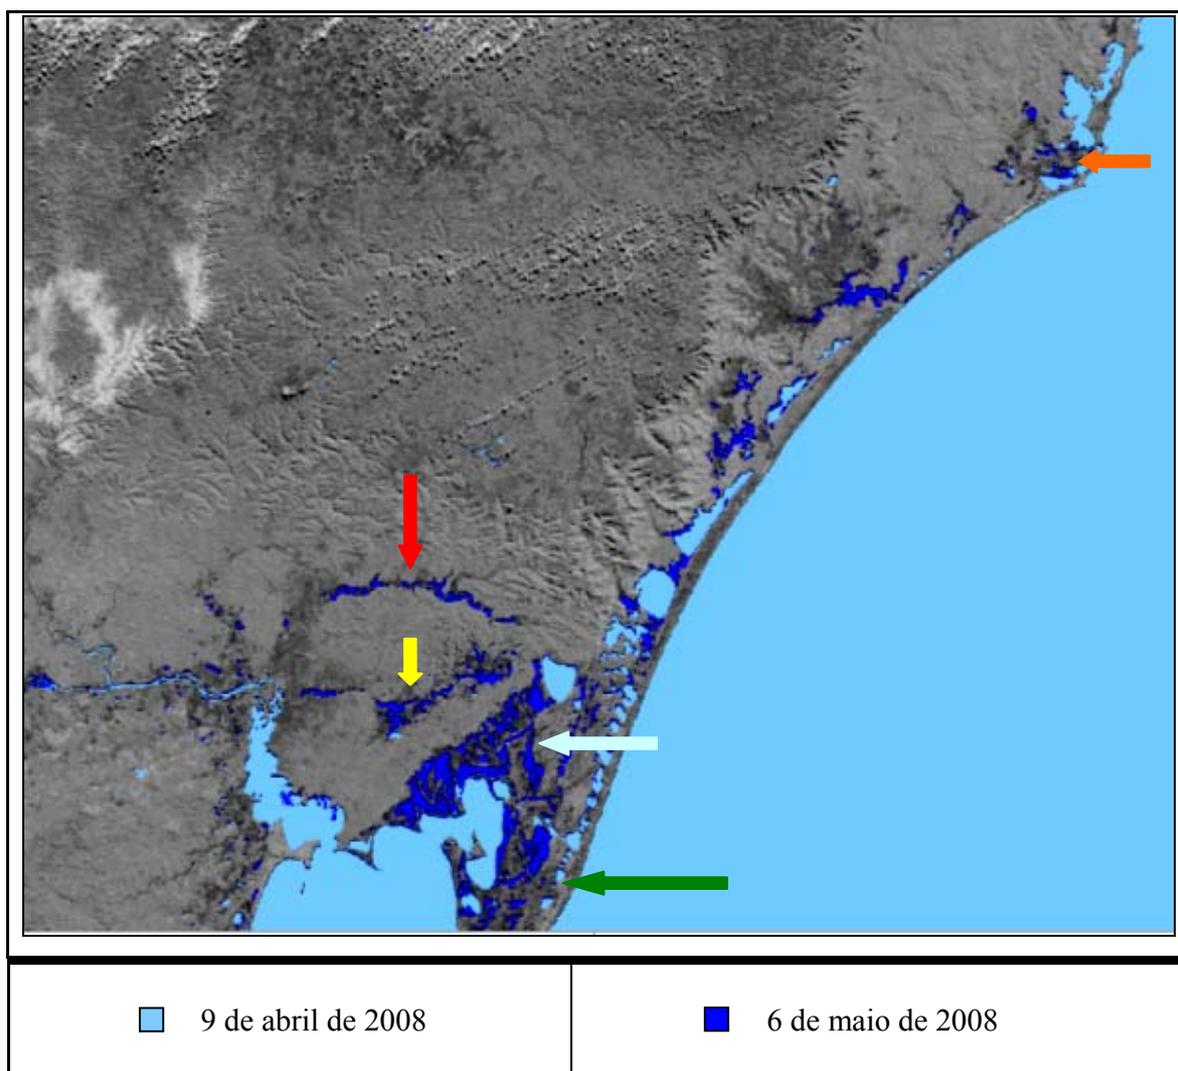
Figura 6.43 - Imagem diferença entre as imagens pré e pós-ciclone (Banda 2 do MODIS/TERRA), com a lâmina de água para os dias 9 de abril de 2008 (azul claro) e 6 de maio de 2008 (azul escuro).

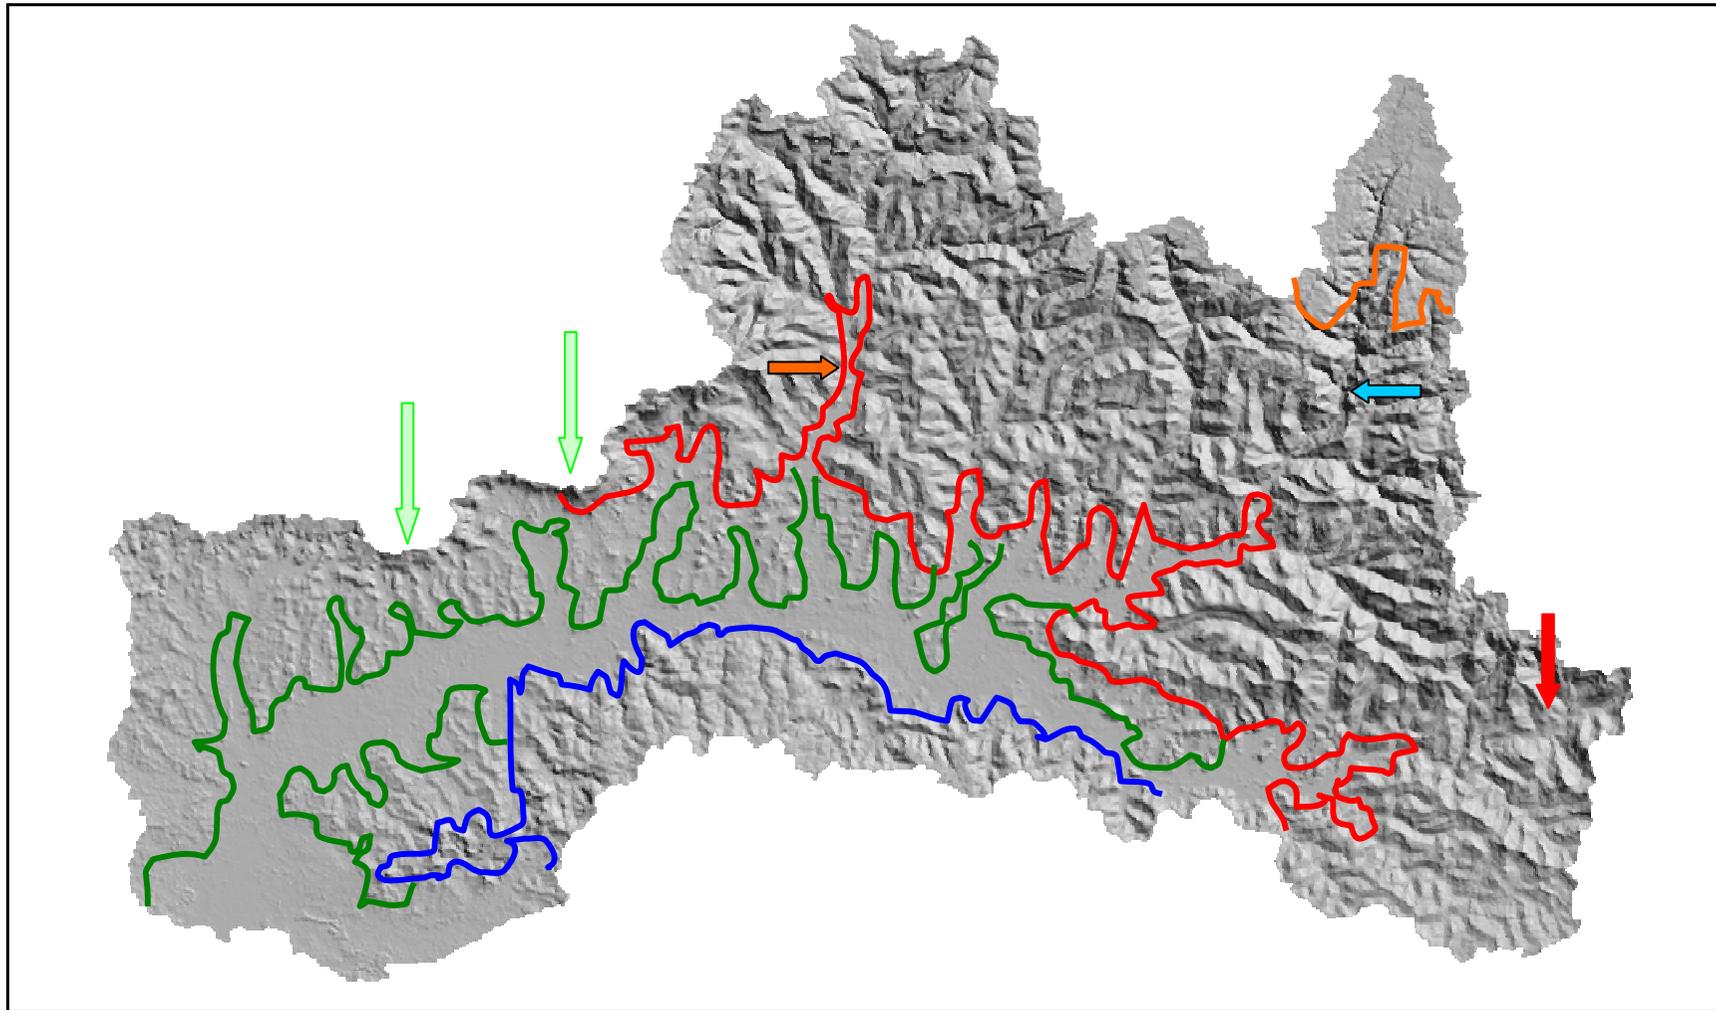
Figura 6.47 - Esquema da imagem sombreada, com iluminação a 135° de azimute, da bacia hidrográfica do rio dos Sinos, gerada a partir de dados *SRTM*, com a informação sobre o relevo. A seta azul localiza o rio Rolante, a laranja o rio Paranhana, a vermelha as nascentes do rio dos Sinos, as setas verde-claras salientam as áreas de escarpas na borda da bacia.

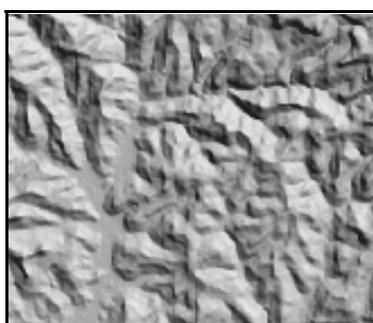
**Textura Muito Rugosa** - indicativa de relevo acidentado, com vertentes convexas a retilíneas representativas de controle estrutural, sugere a presença de algumas cristas, dissecação fluvial, alta

Presente nas porções mais elevadas da bacia hidrográfica do rio dos Sinos (acima da linha laranja da Figura 6.47, predomínio no setor extremo nordeste da bacia, nas cabeceiras do rio Rolante).
