**INPE- 15658-NTC/378**

**CICLONE EXTRATROPICAL OCORRIDO EM MAIO  
DE 2008 (SC E RS): GÊNESE, EVOLUÇÃO E AVALIAÇÃO DAS  
CONSEQUENTES INUNDAÇÕES COM O AUXÍLIO DE  
GEOTECNOLOGIAS**

**INPE  
São José dos Campos  
2009**

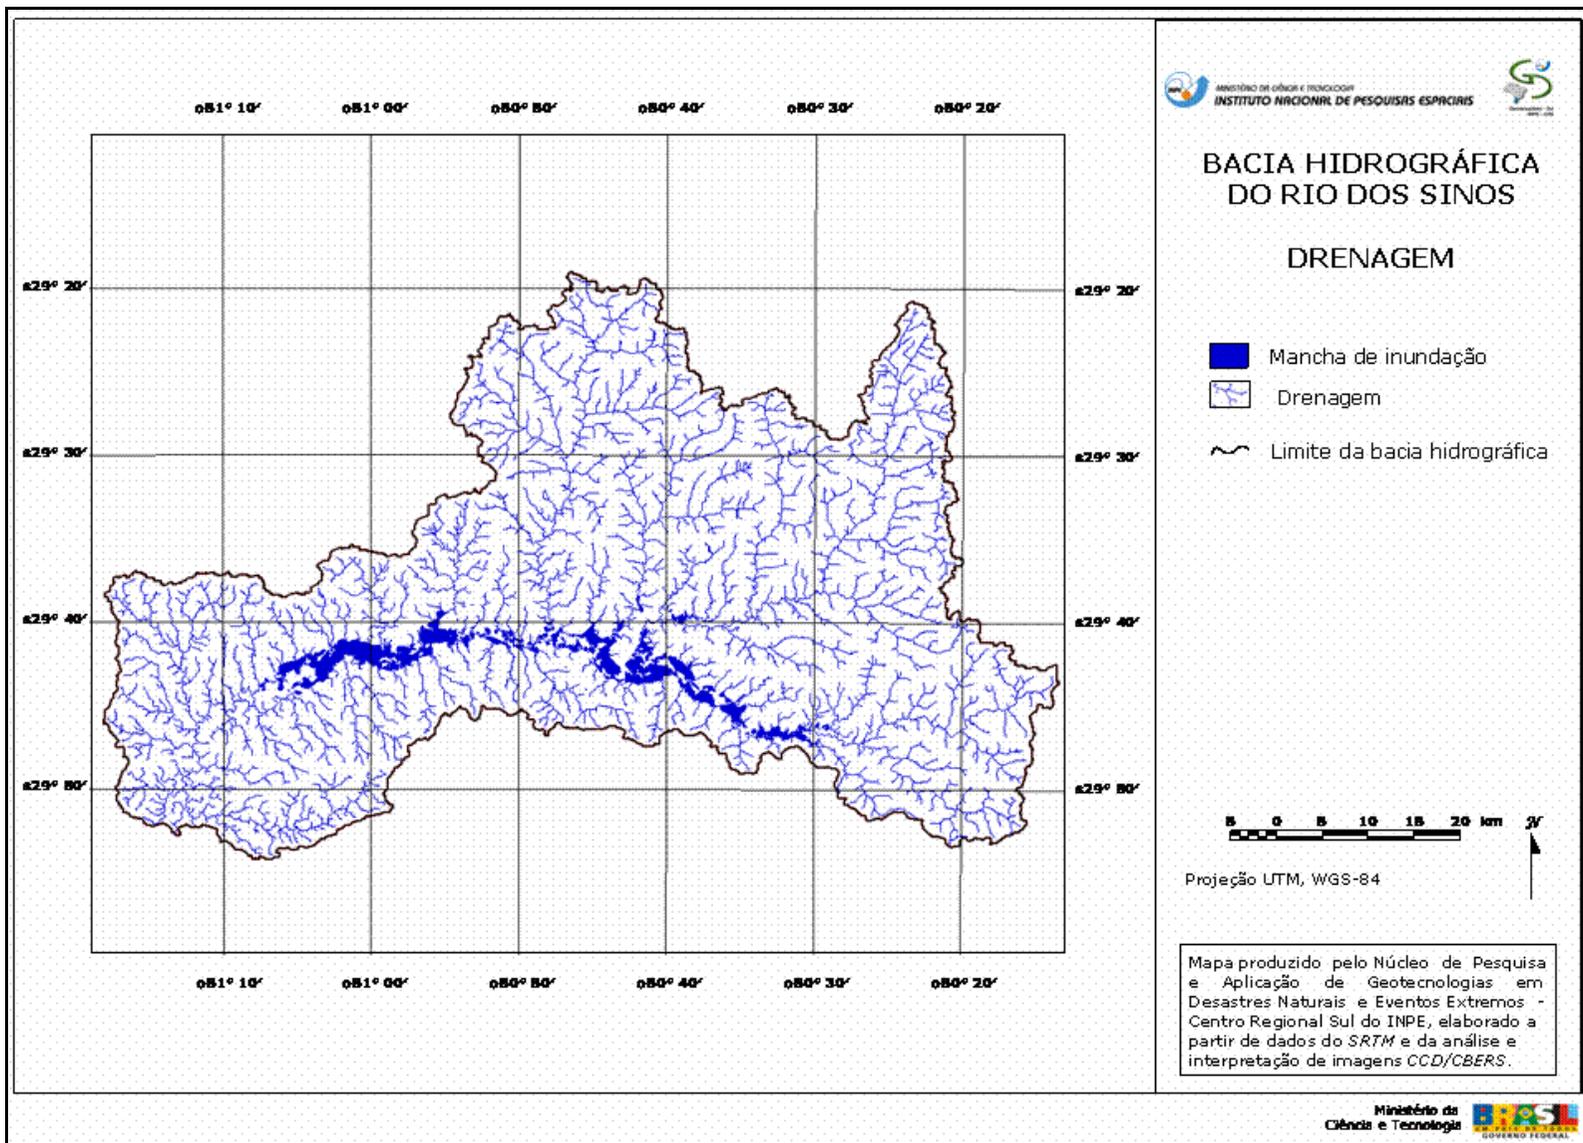
Figura 6.52 - Mapa da rede de drenagem da bacia hidrográfica do rio dos Sinos, gerados a partir de dados *SRTM* combinado com a mancha de inundação obtida por meio de imagens *CCD/CBERS 2B*.

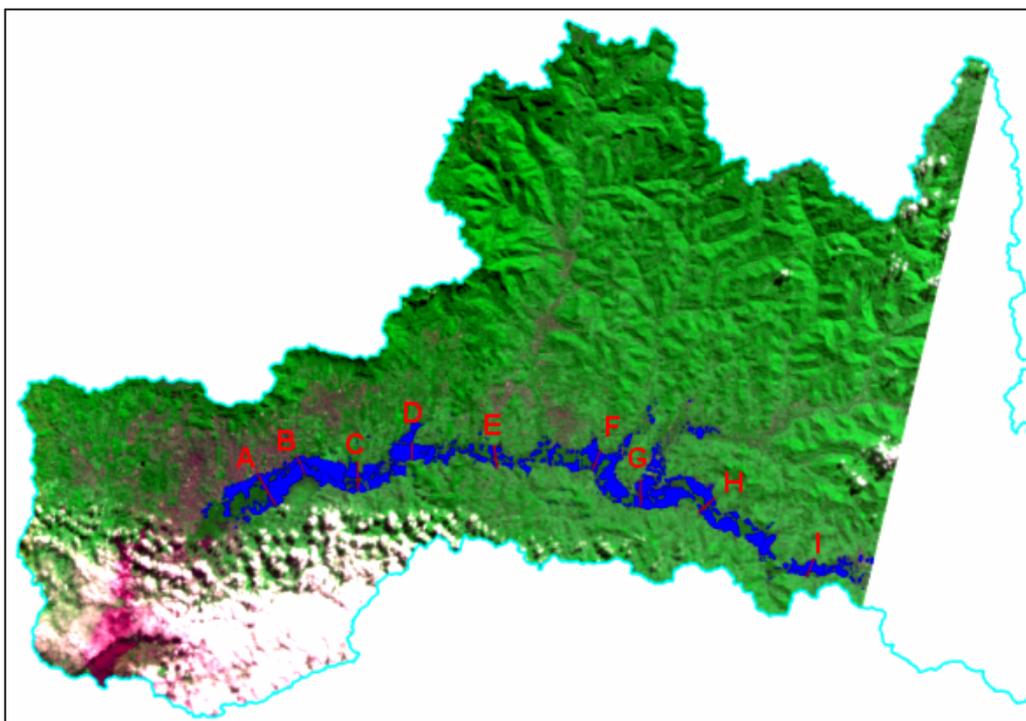
Figura 6.53 - Localização das nove secções transversais onde foram realizadas as medidas da largura da lâmina de água, por meio da imagem CCD/CBERS (bandas 3, 4, 2), de 10 de maio de 2008.

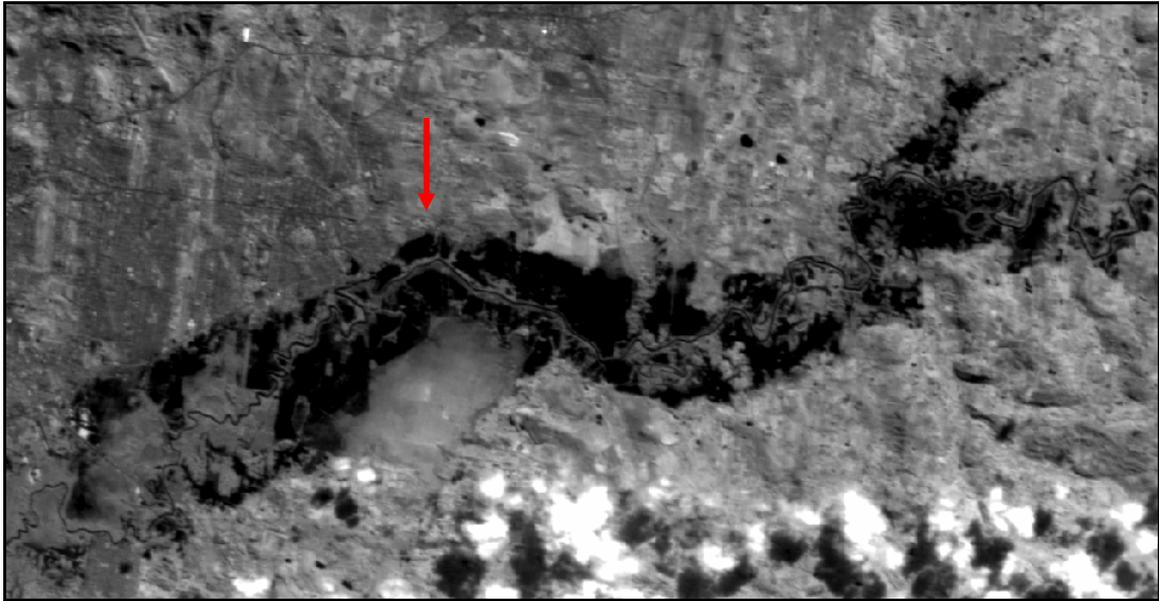
Figura 6.54 - Recorte de imagem CCD/CBERS 2B, banda 4, do dia 10 de maio de 2008, onde é salientada a planície fluvial (em preto) e a ombreira (seta vermelha) do rio dos Sinos próxima as cidade de Parobé, Campo Bom, Novo Hamburgo e São Leopoldo.

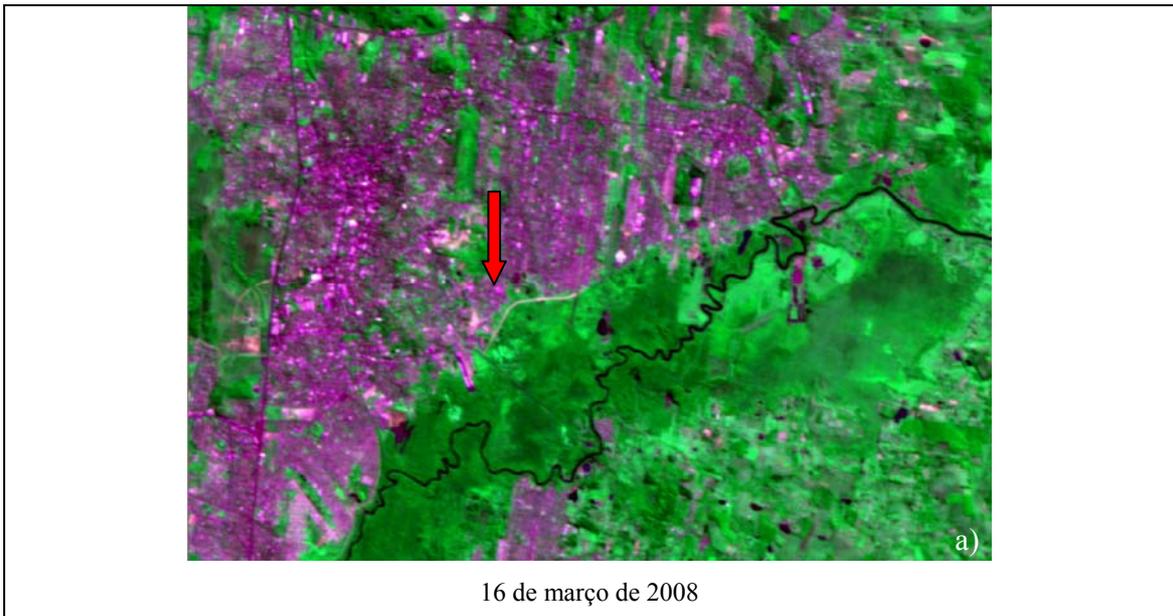
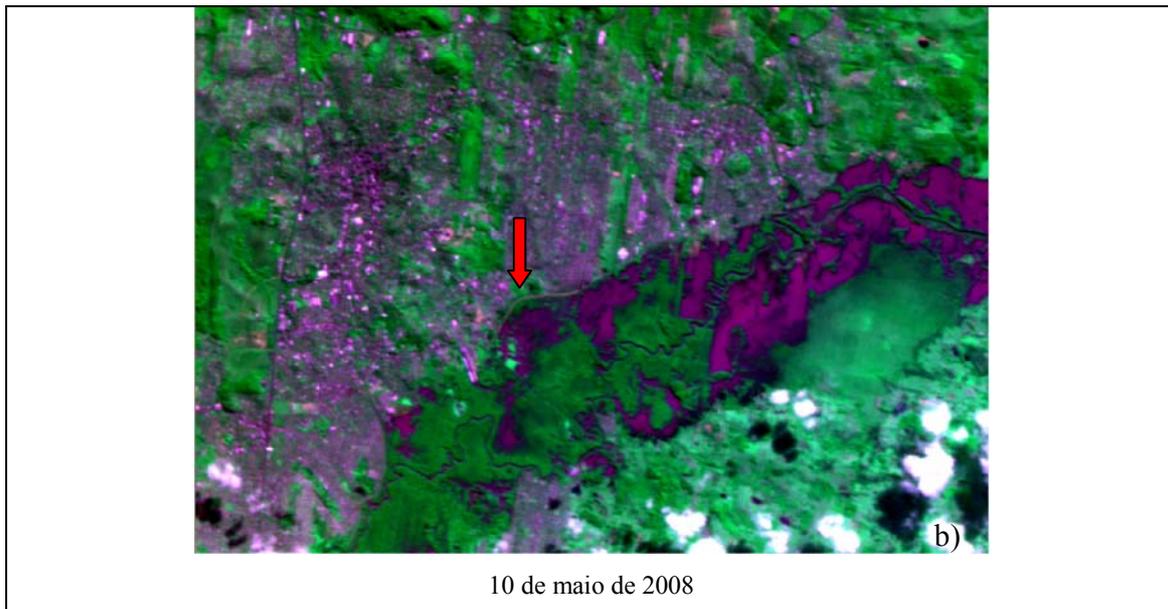
Figura 6.55- Imagens *CCD/CBERS 2B* antes (a) e durante (b) o evento de inundação, na altura dos municípios de Campo Bom e Novo Hamburgo, mostrando a mancha de inundação, o limite da área urbana e o dique.

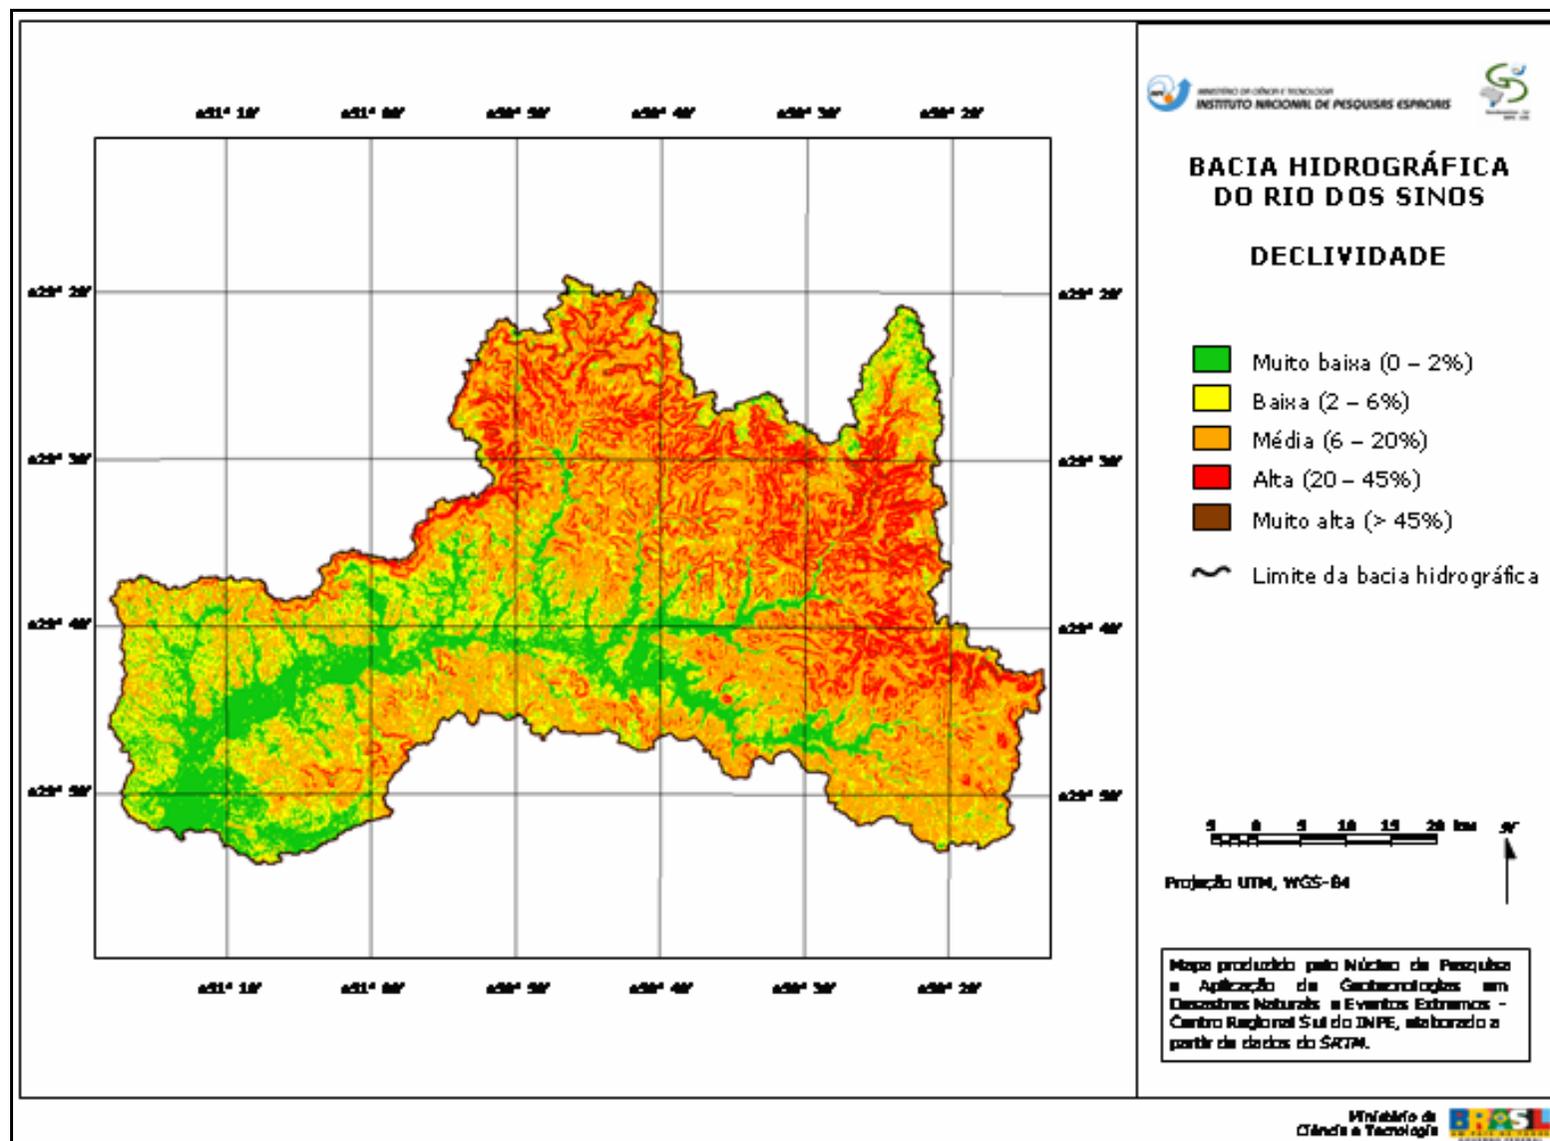
Figura 6.56 - Mapa de declividade da bacia hidrográfica do rio dos Sinos, gerado a partir de dados SRTM.

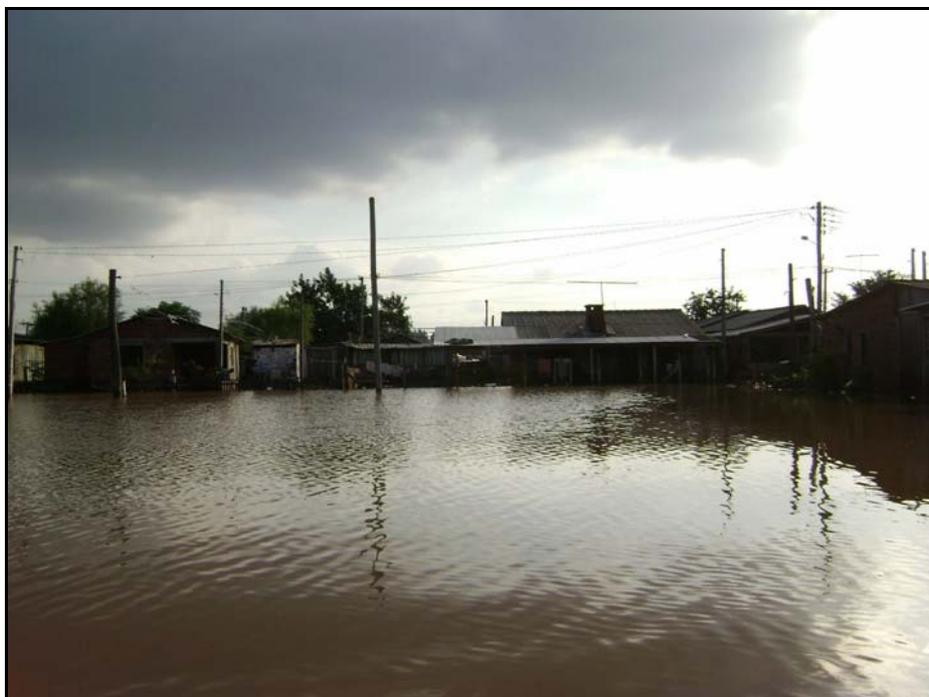
Figura 6.60 - Casas de Novo Hamburgo como consequência da inundação do rio dos Sinos provocada pelo ciclone extratropical em maio de 2008.

Como consequência disto bairros inteiros e casas foram inundadas e pessoas tiveram que ser resgatadas para escapar da inundação, durante o evento ciclônico como observado nas Figuras 6.60 e 6.61.

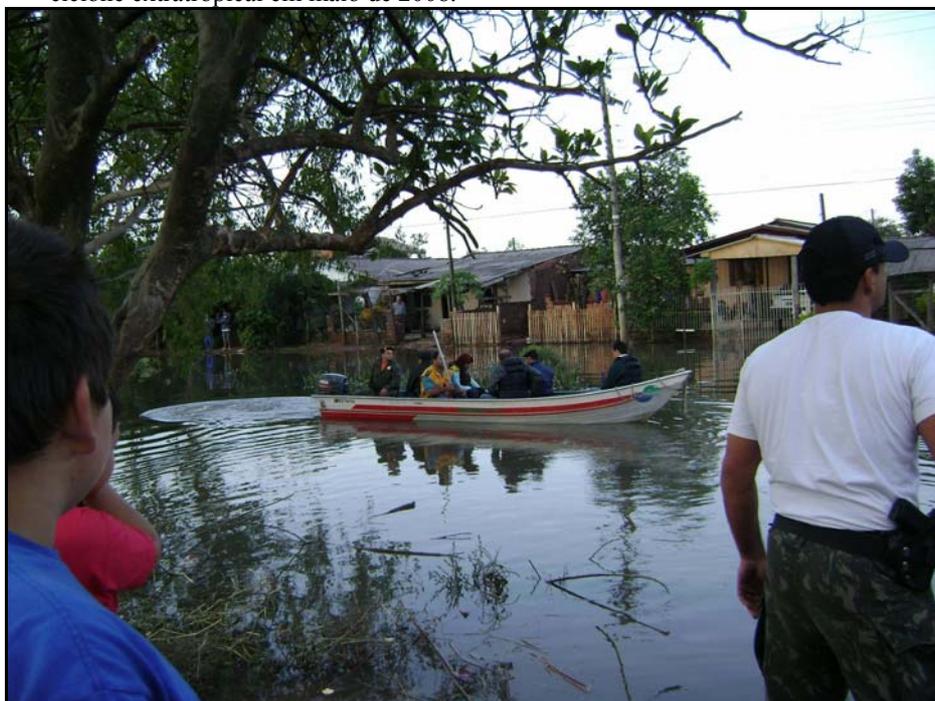
Figura 6.61- Pessoas sendo resgatadas pela Defesa Civil de Novo Hamburgo durante o evento de inundação provocado pelo ciclone extratropical de maio de 2008.

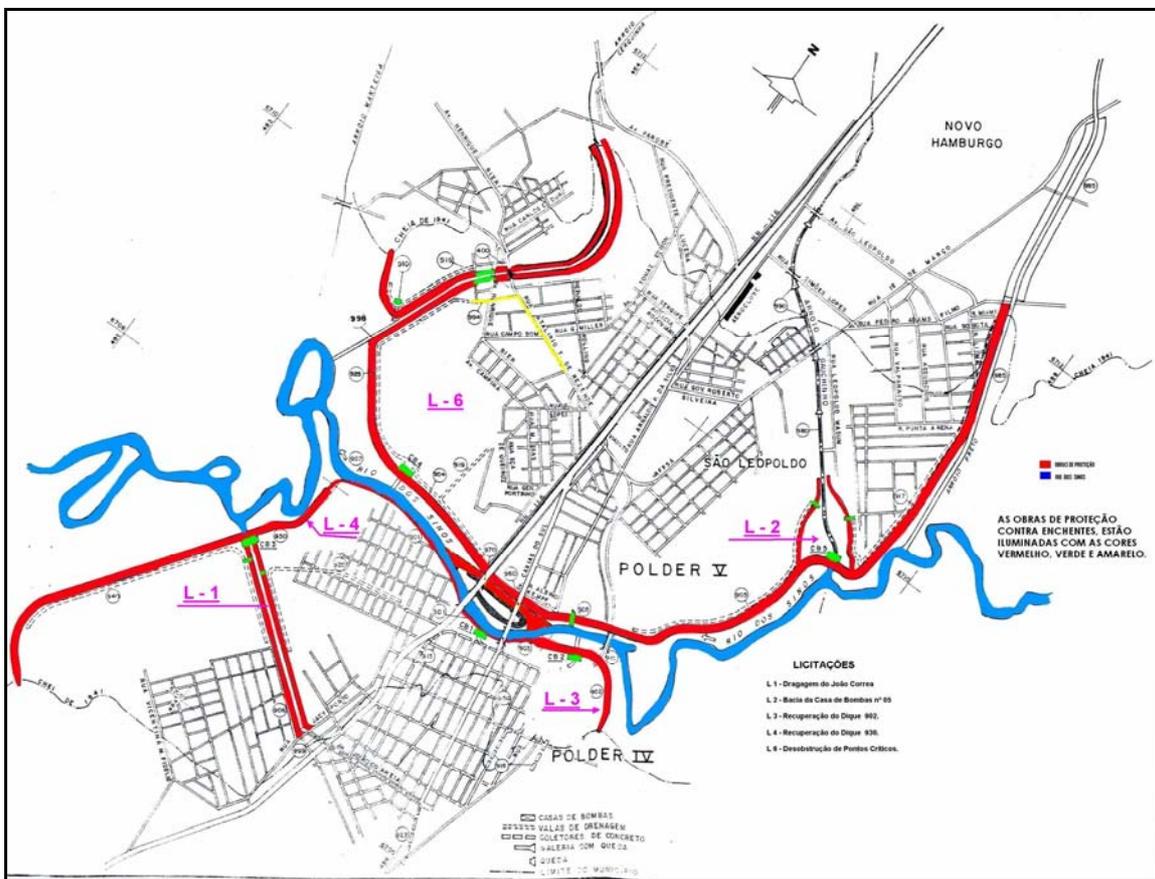
Figura 6.63 - Em vermelho diques de proteção contra cheias, em azul o curso do rio dos Sinos, na cidade de São Leopoldo.  
Fonte: Projeto Controle de Enchentes no Vale do Rio dos Sinos.

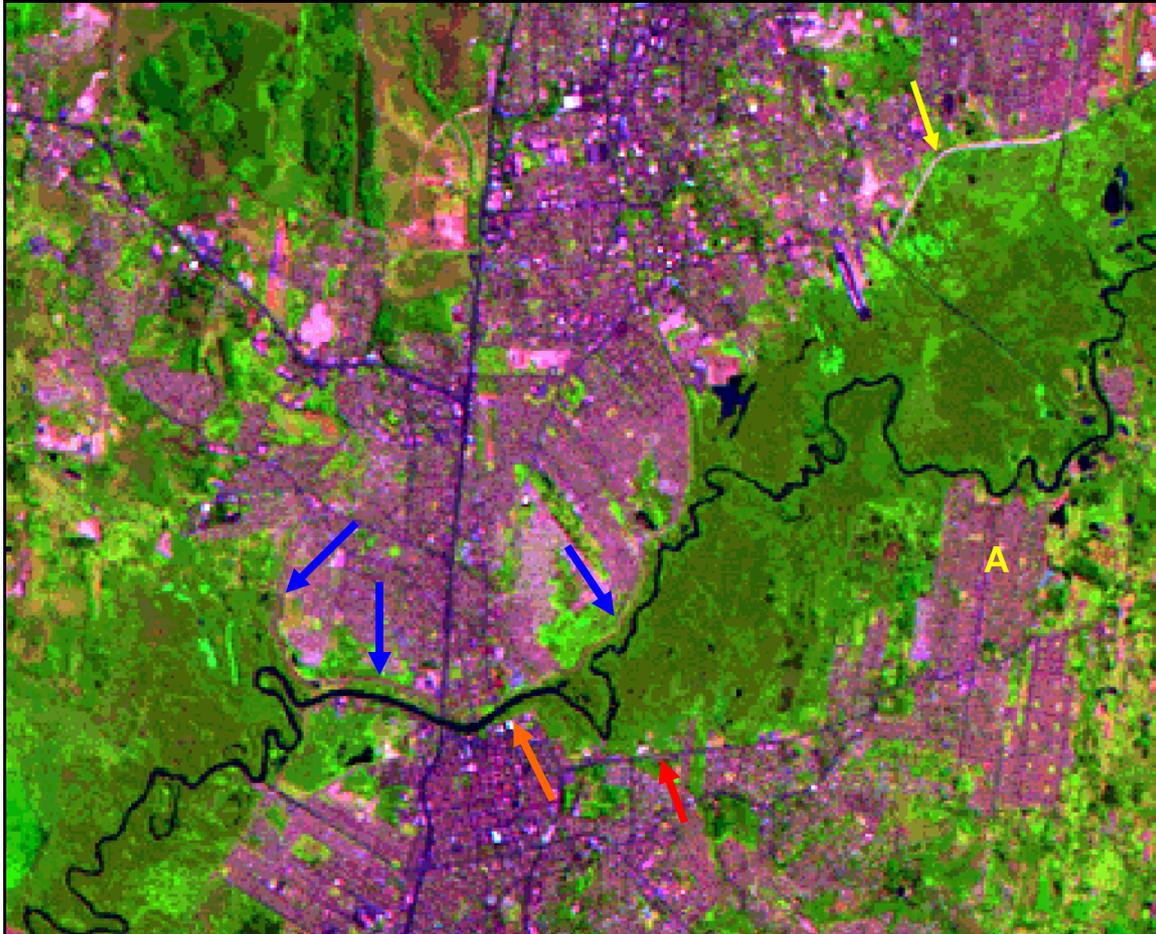
Figura 6.64 - Imagem *TM/LANDSAT 5*, bandas 2,3 e 5, com localização dos diques de proteção contra cheias, na cidade de São Leopoldo (setas azuis) e Novo Hamburgo (seta amarela).

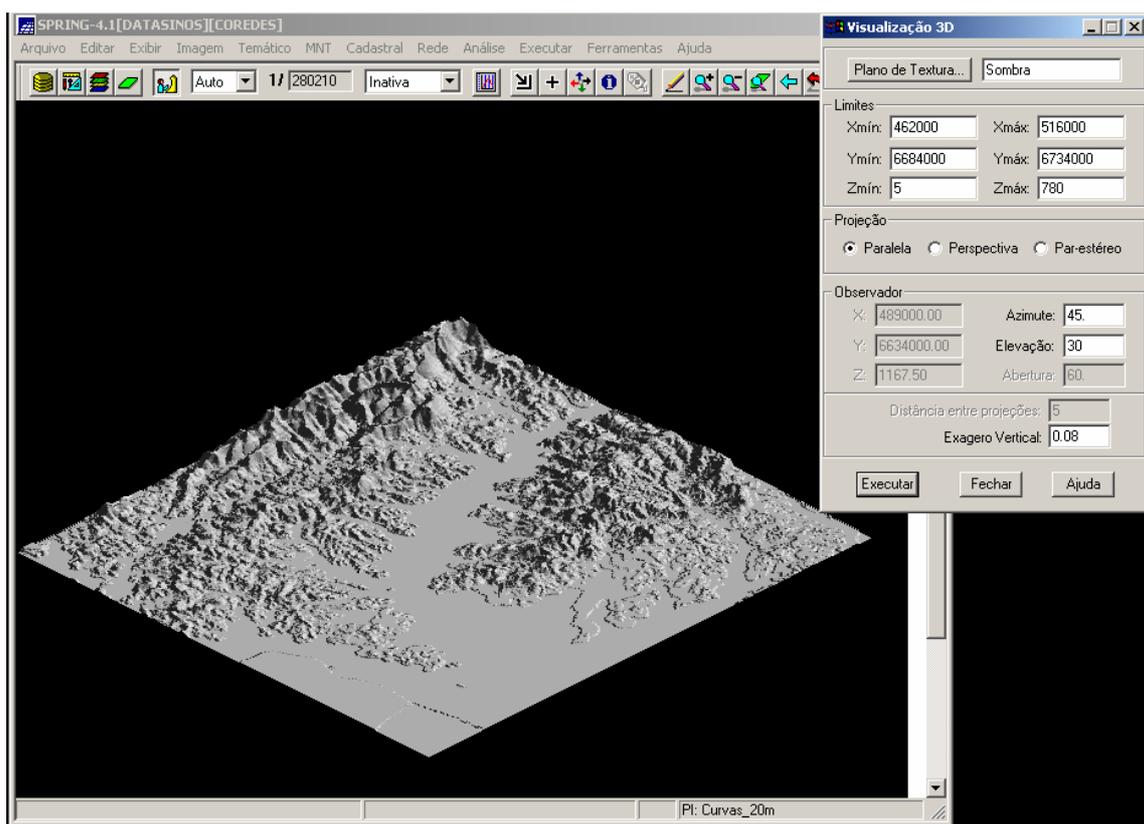
Figura 6.65 - Modelo de Elevação do Terreno gerado a partir de cartas topográficas da Divisão do Serviço Geográfico do Exército. Escala 1:50.000, referente a região das cidades Campo Bom, Novo Hamburgo, São Leopoldo, Sapucaia do Sul, Esteio e Canoas.  
Fonte: [www.datasinos.unisinos.br](http://www.datasinos.unisinos.br).

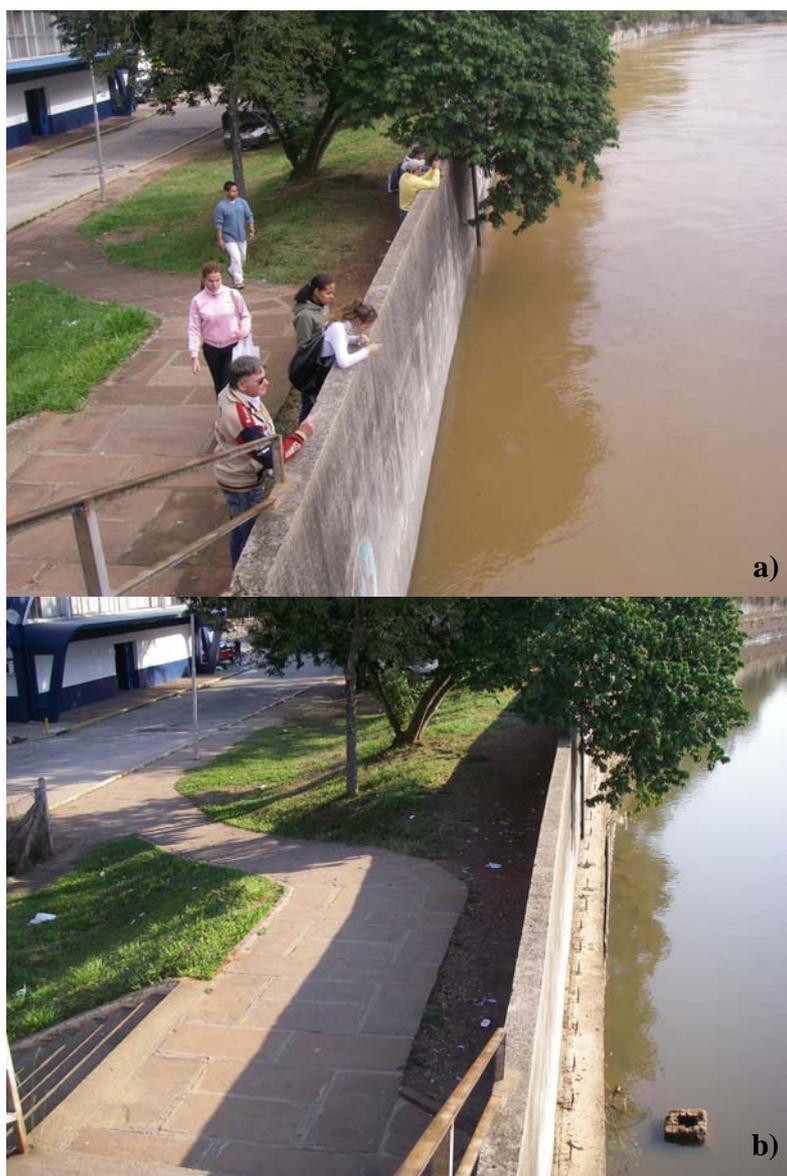
Figura 6.66- Dique separando a rodoviária de Leopoldo à esquerda e o rio dos Sinos à direita. a) Comparação dos dias 08 de maio (cota do rio com 5,55 m); e b) 22 de maio (cota do rio com 0,80 m), coordenadas geográficas: 29°45'35,42"S e 51°08'53,61"O, Datum: WGS84.  
Fonte: Hansen (2008)

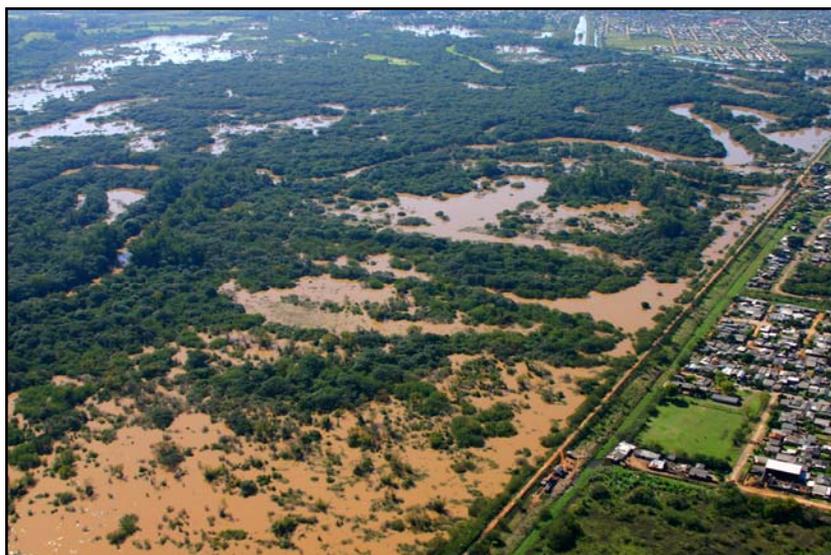
Figura 6.67 - Dique de proteção contra cheias resguardando a cidade de São Leopoldo (à leste) contra a inundação do rio dos Sinos, provocada pela passagem do ciclone extratropical.  
Fonte: Antonio Carlos Simões Pires Geske (07/05/2008).

Na Figura 6.66a é possível notar que o sistema de diques em São Leopoldo exerceu sua função em alguns locais, defendendo a cidade contra a invasão das águas. Na Figura 6.67 isto fica bastante evidenciado, observando-se que na porção a direita desta, a cidade ficou totalmente protegida da inundação pela ação do dique.

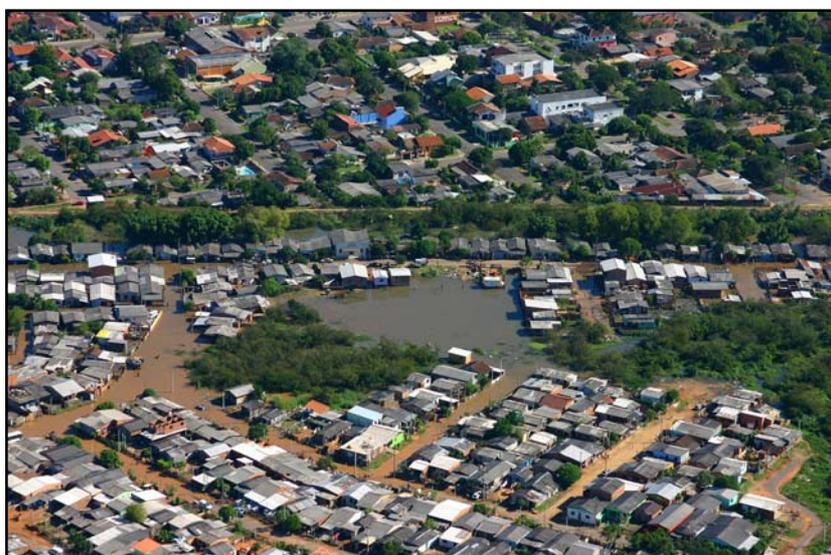
Figura 6.68 - Dique de proteção contra cheias resguardando a cidade de São Leopoldo (à leste) contra a inundação do rio dos Sinos, provocada pela passagem do ciclone extratropical.  
Fonte: Antonio Carlos Simões Pires Geske (07/05/2008).

Na Figura 6.68 observa-se em sua porção sul que uma parte da área urbana de São Leopoldo aparece inundada (assentamentos irregulares). Esta está localizada entre o dique e o rio dos Sinos, não sendo resguardada contra inundação ao contrário da porção norte.

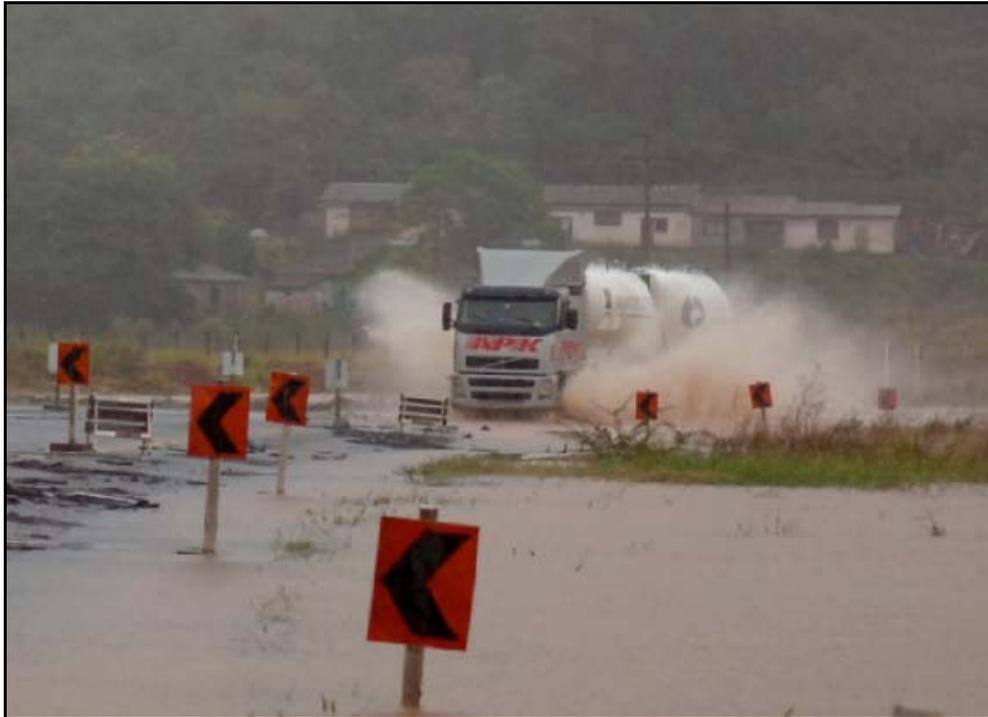
Figura 6.73- Os mais de 170 mm de chuva que caíram até a tarde de domingo causaram o fechamento da BR-101. O rio Três Forquilhas, em Torres, transbordou e avançou sobre a rodovia.  
Fotografia: Valdir Friolin.

A Figura 6.73 apresenta a rodovia BR-101 alagada, como consequência das chuvas intensas provocadas pelo ciclone extratropical.

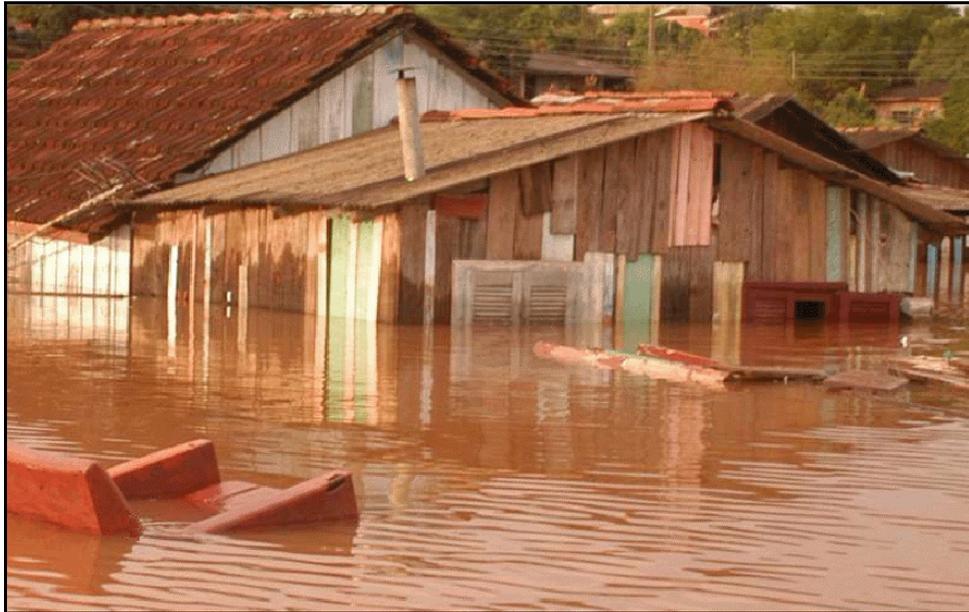
Figura 6.74 - Área inundada no município de Taquara, RS.  
Fonte: Miro Souza, Zero Hora, publicada no dia 06/05/2008.

Os maiores gastos nesses municípios foram principalmente com a infra-estrutura pública, tais como desassoreamento dos rios, pavimentação de vias urbanas, muros de contenção. Cabe salientar que em Taquara, 500 residências populares foram danificadas pelos fortes ventos e pelas inundações (Figura 6.74). O prejuízo estimado foi de R\$ 6,5 milhões.

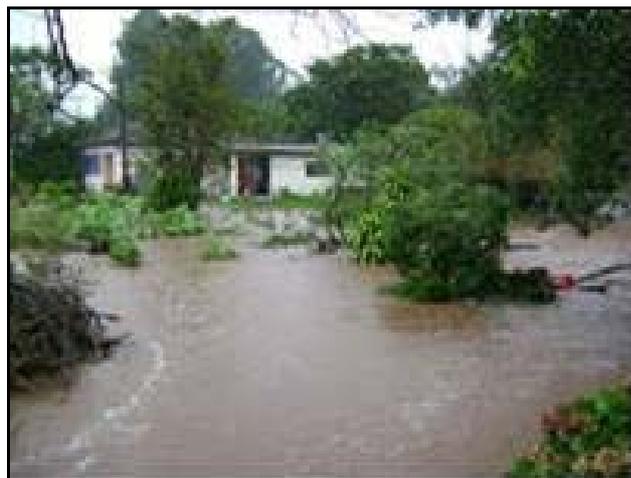
Figura 6.75 - Alagamento no município de Santa Antônio da Patrulha e Osório, como consequência das chuvas intensas provocadas pelo ciclone extratropical.  
Fonte: DA PRAIA NEWS - <http://www.dapraianews.com.br/noticias.php?id1=6235>.

Nos demais municípios - Alvorada, Arroio do Sal, Osório, Santo Antônio da Patrulha, Campo Bom e Novo Hamburgo, os prejuízos foram igual ou inferiores a 5% do PIB, o que não significa que não foram representativos. O exemplo é de Alvorada, onde 2.680 casas populares foram danificadas e outras 20 foram destruídas, o que resultou um prejuízo de R\$ 8,2 milhões (Figuras 6.75, 6.76 e 6.77).

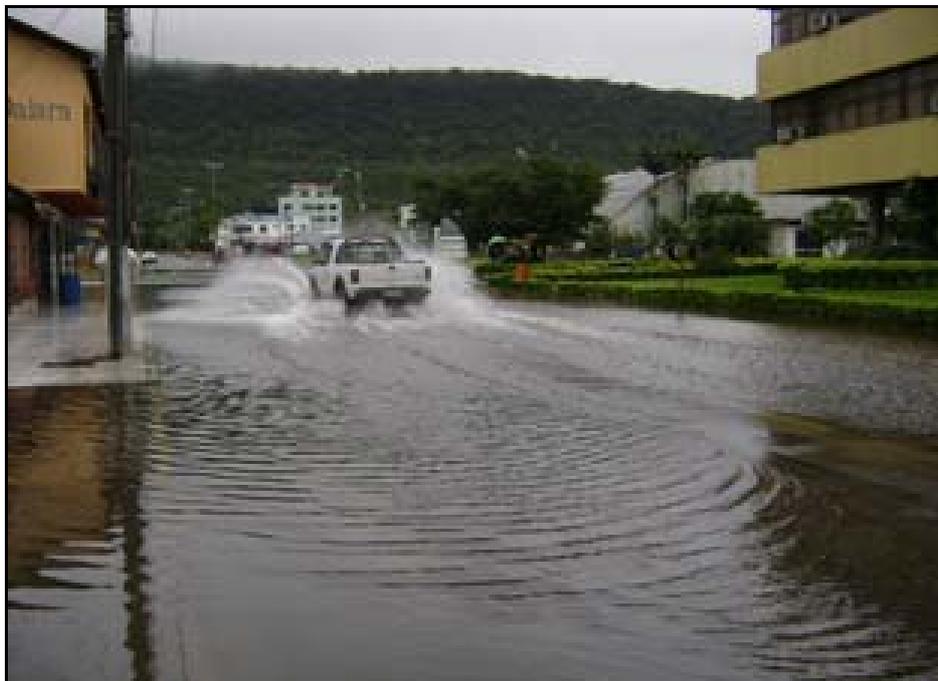
Figura 6.76 - Alagamento na cidade de Osório, como consequência das chuvas intensas provocadas pelo ciclone extratropical. Os alagamentos ocorreram nos bairros centro, Porto, Vila Popular e Laranjeiras. Na área central, perto da Prefeitura, Câmara de Vereadores, Fórum e Rodoviária a água tomou grande extensão das vias, tornando-as praticamente intransitáveis.  
Fonte: JORNAL DIMENSÃO- <http://www.jornaldimensao.com.br/?id=6&n=17450>.

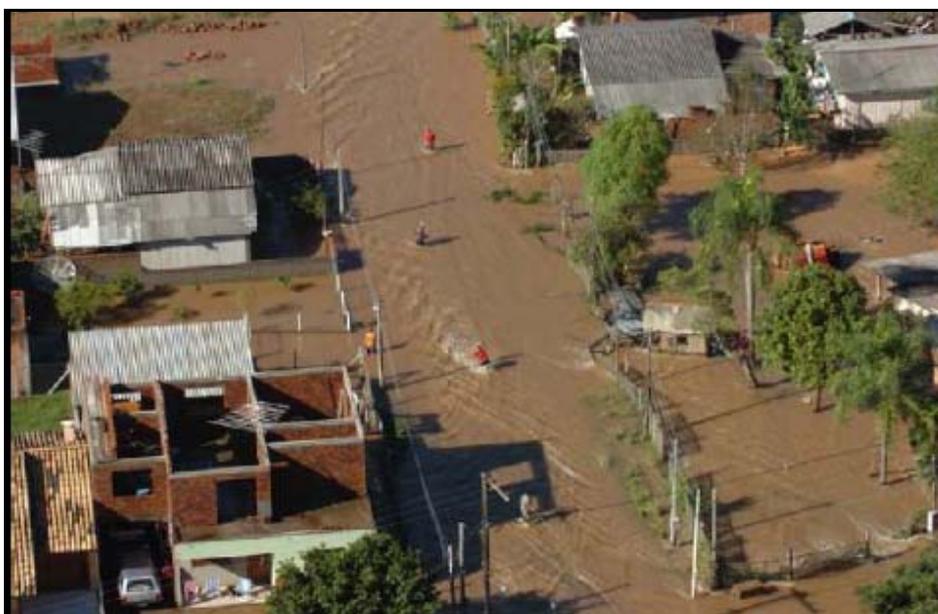
Figura 6.77 - Alagamento e destruição no bairro Olaria Barrinha, no município de Campo Bom, no vale do rio dos Sinos.  
Fonte: Ronaldo Bernardi, jornal Zero Hora, publicado em 06/05/08.

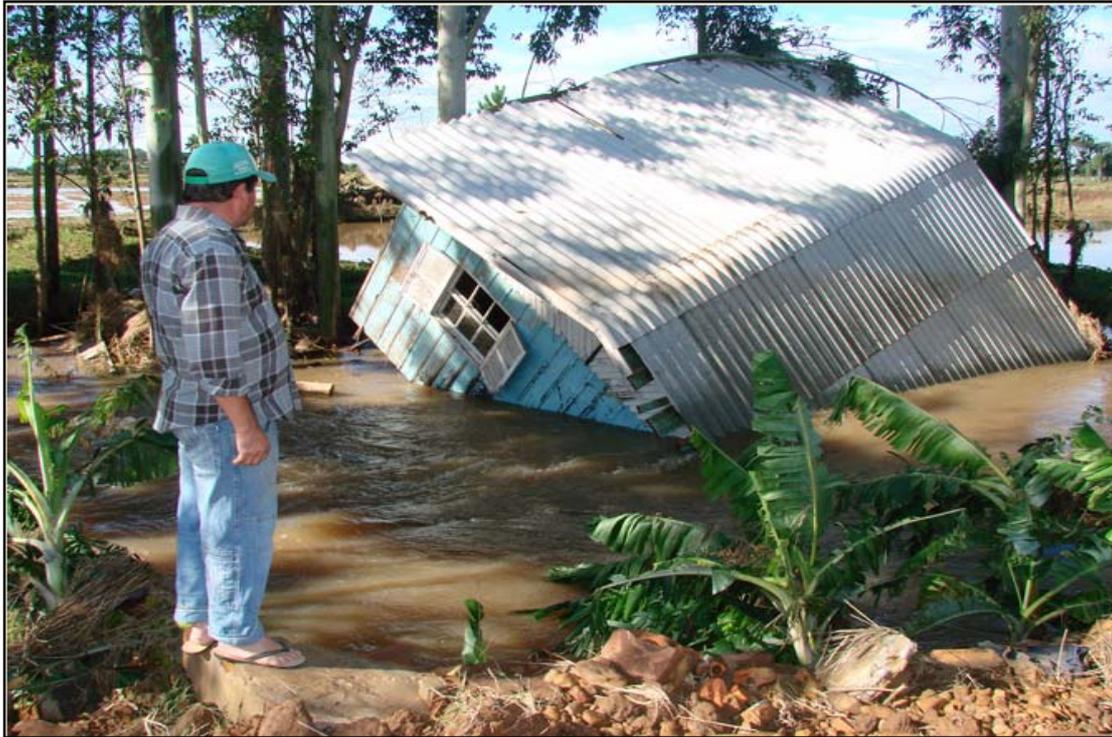
Figura 6.78 - Casa totalmente destruída em Ermo, SC.  
Fonte: jornal Diário Catarinense, publicada no dia 06/05/2008.

Os demais municípios catarinenses classificam-se no Nível I de prejuízos. Entretanto, cabe salientar que muitos apresentaram perdas que superaram os R\$ 2 milhões, tais como Araranguá, Jacinto Machado e Praia Grande. Em Ermo, uma casa foi totalmente destruída (Figura 6.78).
